Descrição de Caso Clínico

Implante Ankylos anterior e reconstrução óssea com OSSIX Bone e OSSIX Volumax

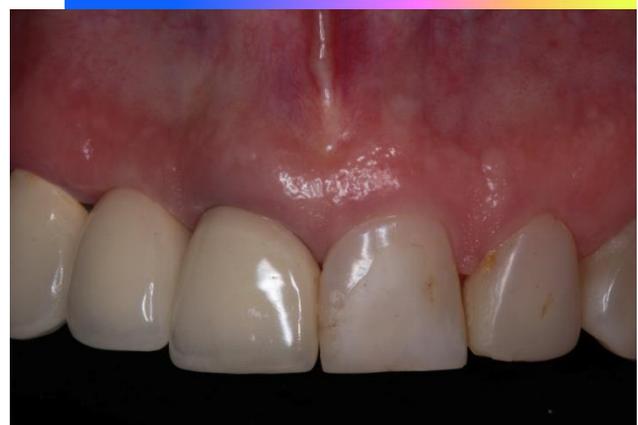
1. Fotografia inicial

Foi feito uma exodontia do dente 11, devido a um problema na raiz e instalado um implante imediato Ankylos com pilar Standard. Foi criado um espaço para inserir um OSSIX Volumax na vestibular substituindo o conjuntivo e o gap foi preenchido com OSSIX Bone. Fotografias de pós operatório de 10 meses.
