## Descrição de Caso Clínico

Dr. Sérgio Lago | Mossoró, RN

### Instalação de implante dentário e reconstrução óssea com OSSIX Bone e OSSIX Plus

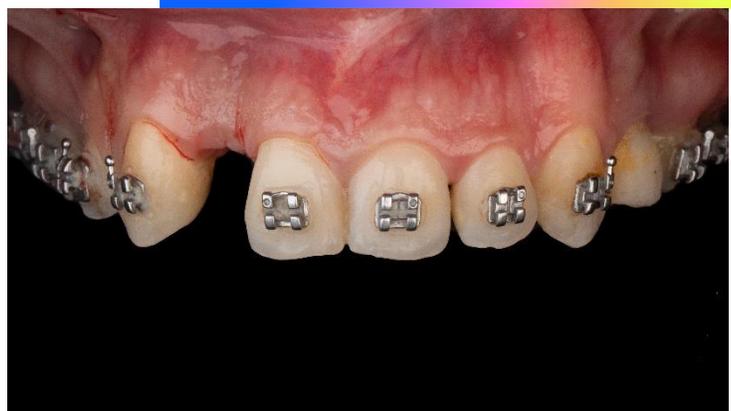
1. Fotografia inicial

2. Transcirúrgico

3. Instalação do OSSIX Bone

4. Instalação OSSIX Plus

5. PO Imediato

6. Pos operatório após 21 dias

7. Pos operatório após 9 meses

Paciente com perda do elemento dentário 12. Ao exame tomográfico foi optado por instalação de implante dentário com osseodensificação, onde no momento da instalação do implante a tabua óssea vestibular foi perdida. Realizada reconstrução óssea com OSSIX Bone e OSSIX Plus. Após 9 meses de pós-operatório foi realizada nova tomografia computadorizada onde observou formação óssea na porção vestibular. Atualmente paciente se encontra em fase de provisório.

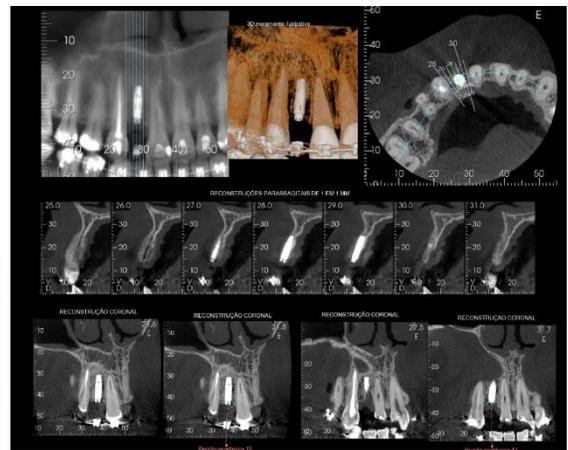
8. Tomografia após 9 meses
