Dentsply
Sirona

Ankylos® | MIS® | ossix®

E-book de
casos clínicos

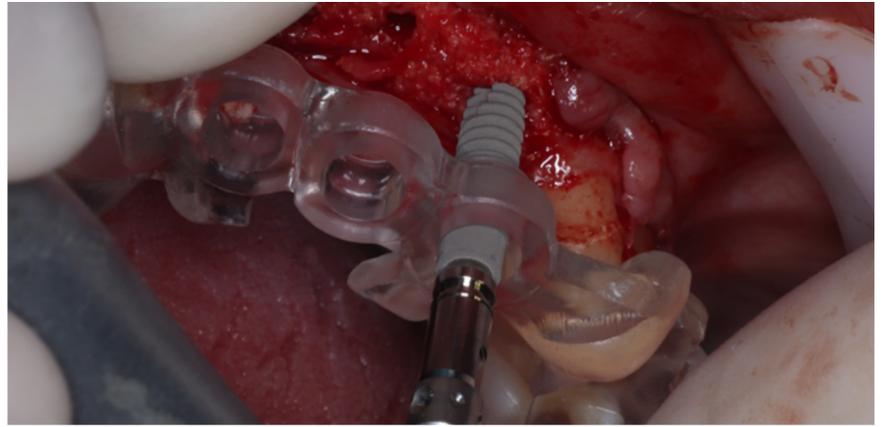
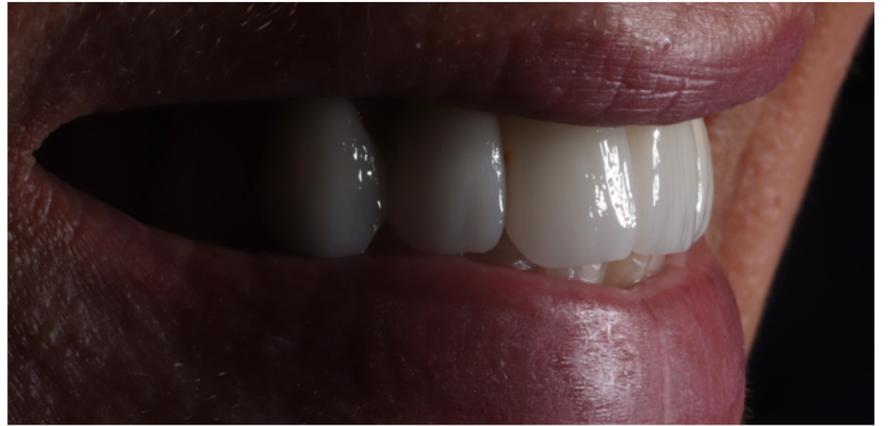
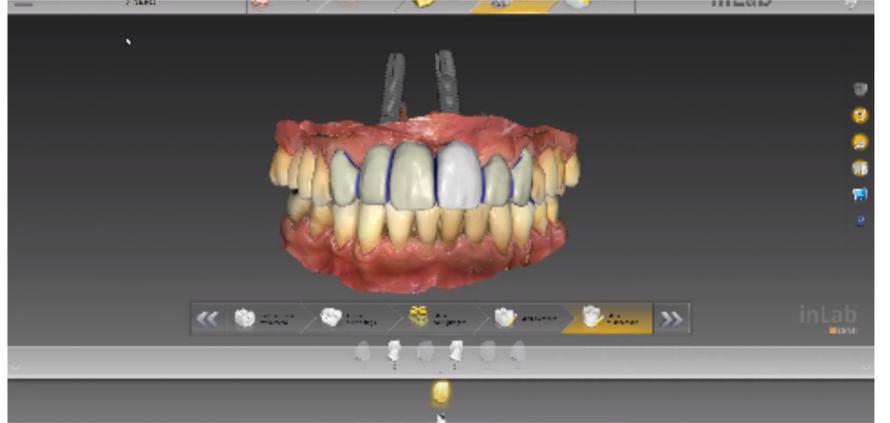
Planejamento integrado com finalidade de instalação de implantes guiados, foram instalados 3 implantes A14 e aguardado um período de 90 dias para cicatrização.

Prótese confeccionada no sistema Cad Cam. através do software inlab 18 e fresadas na MCX5 e MCXL.

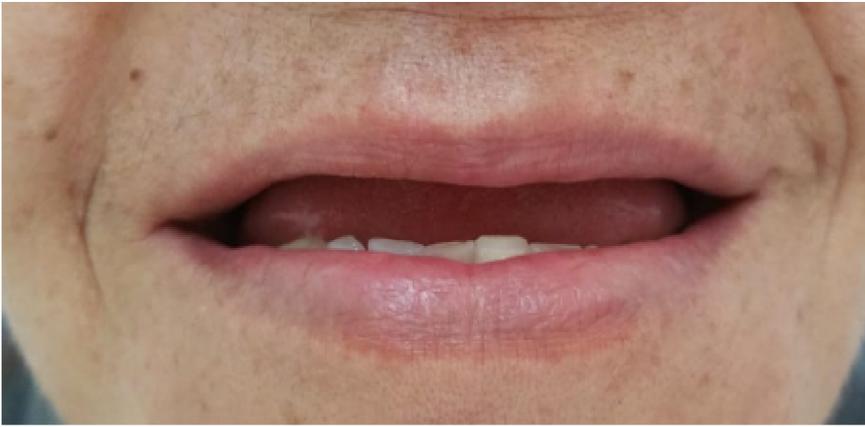
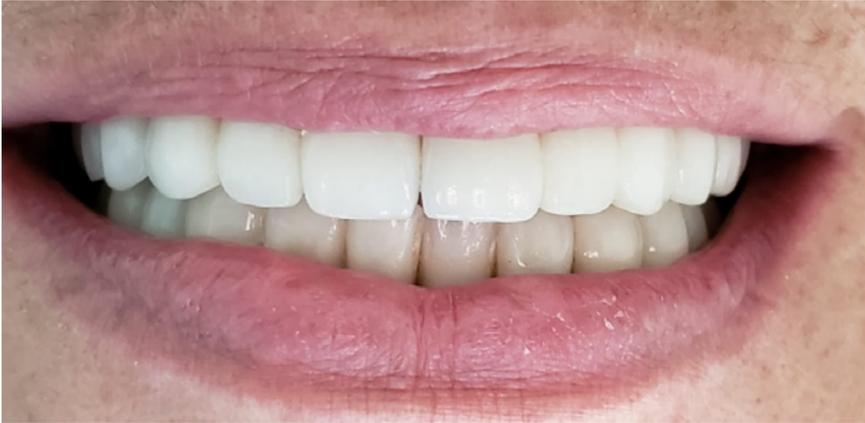
Reabilitação estético-funcional com Implantes Ankylos e pilares Standard sem o uso de enxertos ósseos.

Paciente mulher, 57 anos, controle clínico e radiográfico depois de 2 anos de finalizado o tratamento.

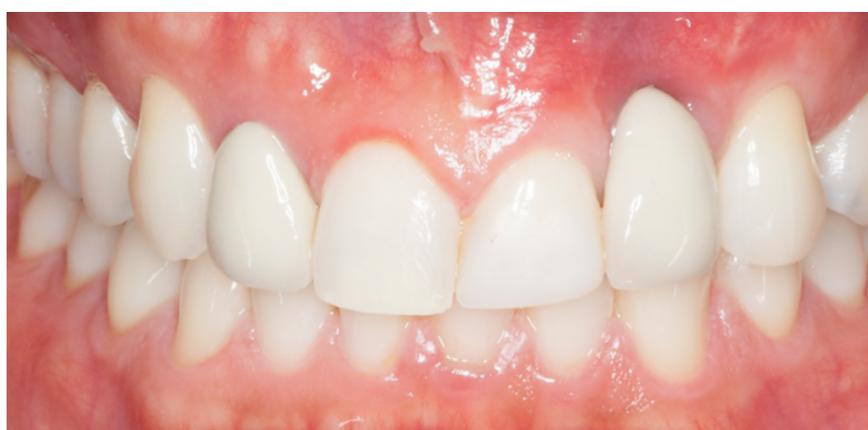
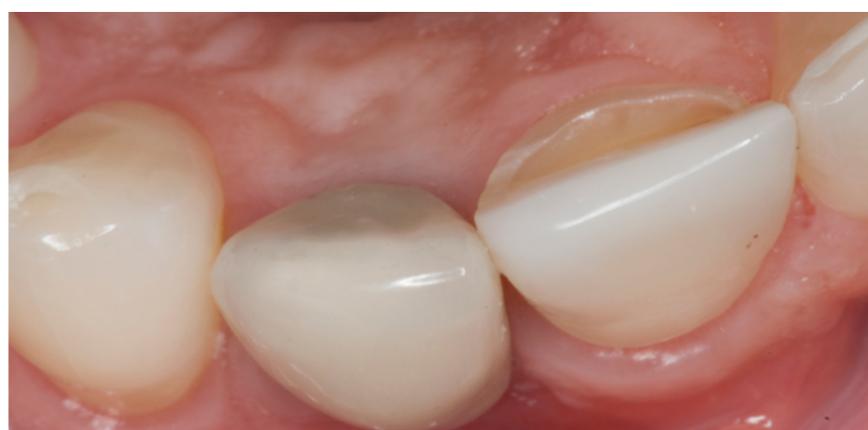
Paciente com comprometimento estético devido ao mau posicionamento de implante hexágono externo no elemento 22. Além disso, há uma depressão tecidual por vestibular desse elemento.

Foi feita a remoção desse implante e instalação imediata de novo implante com provisório imediato sobre pilar standard e associação com enxerto de tecido conjuntivo. Resultado final com correção estética anterior.

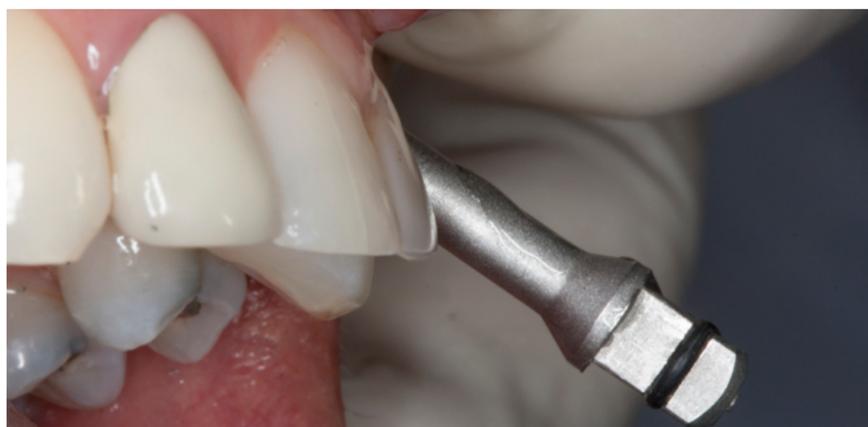
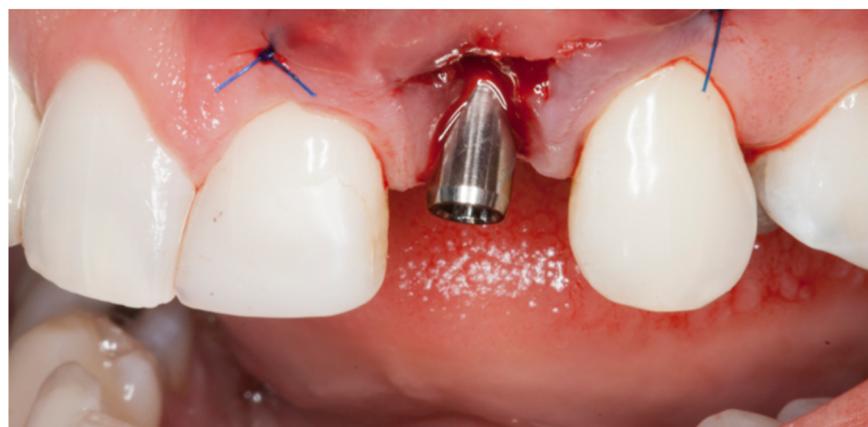
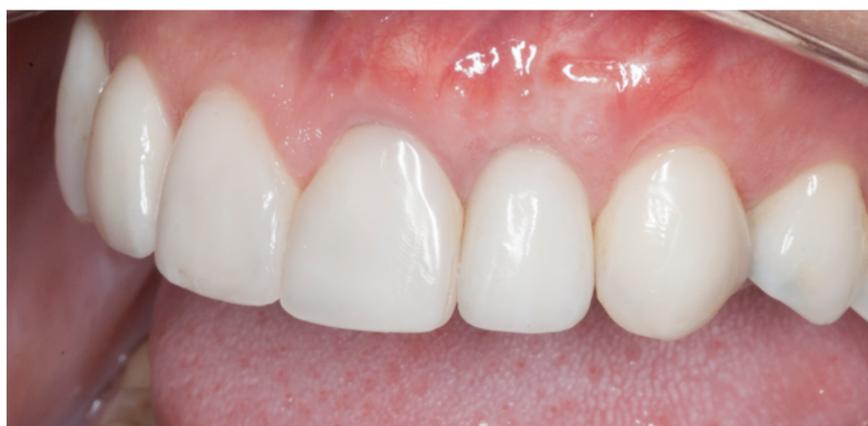
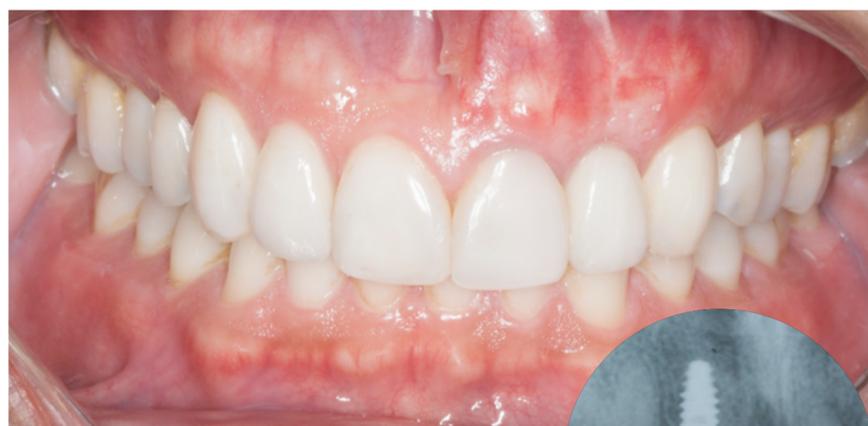
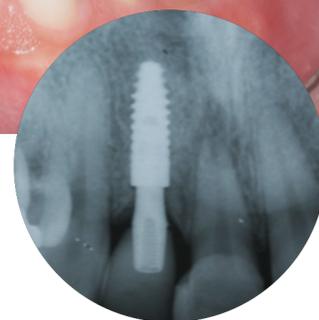
Caso de Reimplante Imediato.

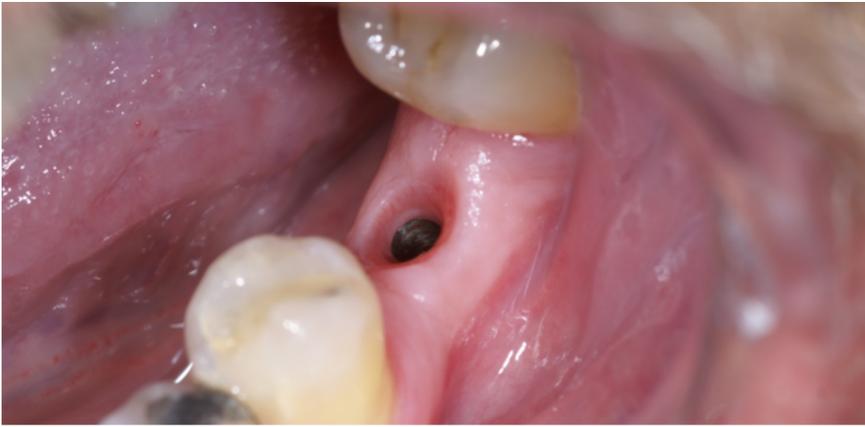
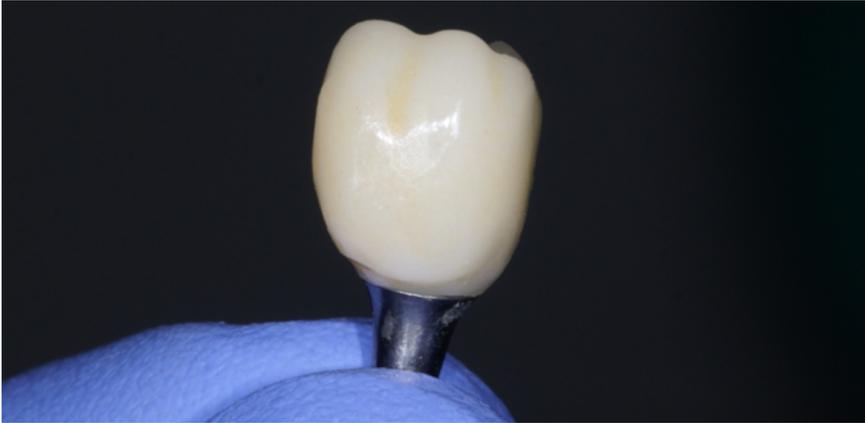
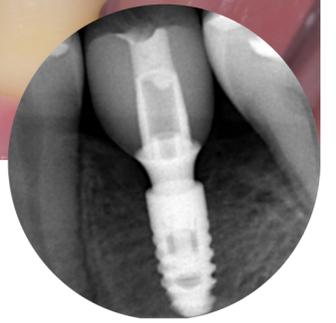
Nesse caso vemos a confecção de uma prótese sobre implante ANKYLOS, com fluxo de trabalho digital utilizando Tibase.

Após período de 45 dias o cicatrizador foi removido, onde notamos a perfeita regeneração dos tecidos. Foi realizada a instalação do tibase ANKYLOS e sobre ele adaptação do scanbody Sirona, para a realização do escaneamento intra-oral. O desenho da prótese e fresagem foi utilizando sistema CAD/CAM CEREC.

Instalação da prótese no mesmo dia do escaneamento, seguindo Fluxo Chairside.

Radiografia de acompanhamento de 6 meses.

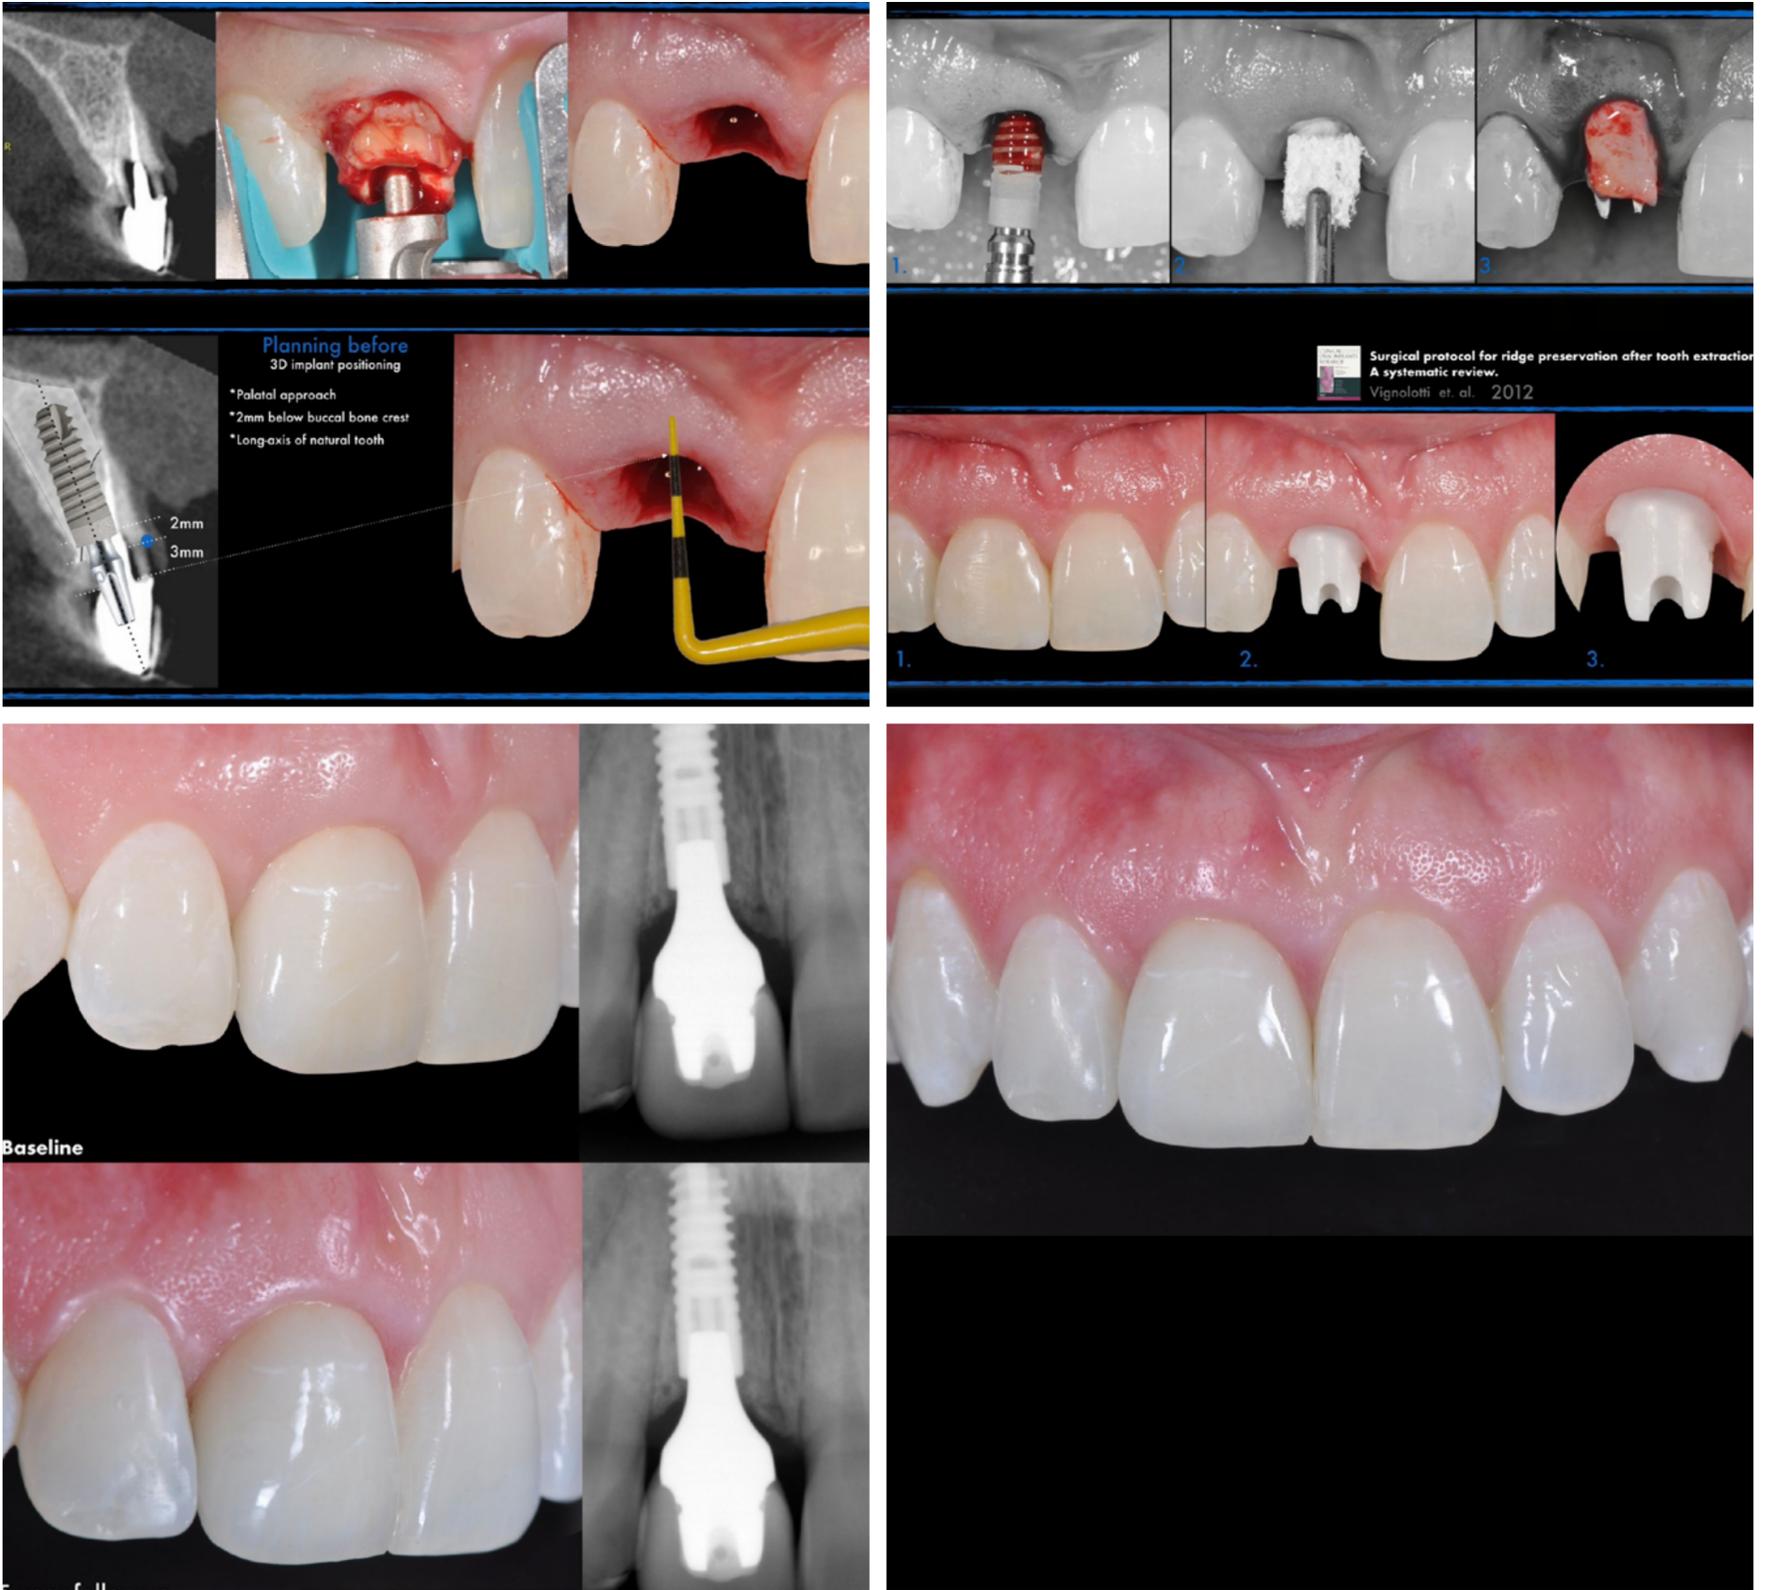
1. implante imediato - Ankylos A11
2. Preenchimento do GAP vestibular com biomaterial.
3. Enxerto conjuntivo subepitelial. Tunelização.

Pilar Cercon balance (3mm transmucoso) instalado no ato da cirurgia e provisionalização imediata.
90 dias observe a saúde do tecido perimplantar.
Comparativo Baseline - ato da instalação de coroa cerâmico de lítio - e 5 anos após cirurgia

Estabilidade tecidual perimplantar follow-up 5 anos.

Note a saúde perimplantar dente 11 - follow-up 5 anos.

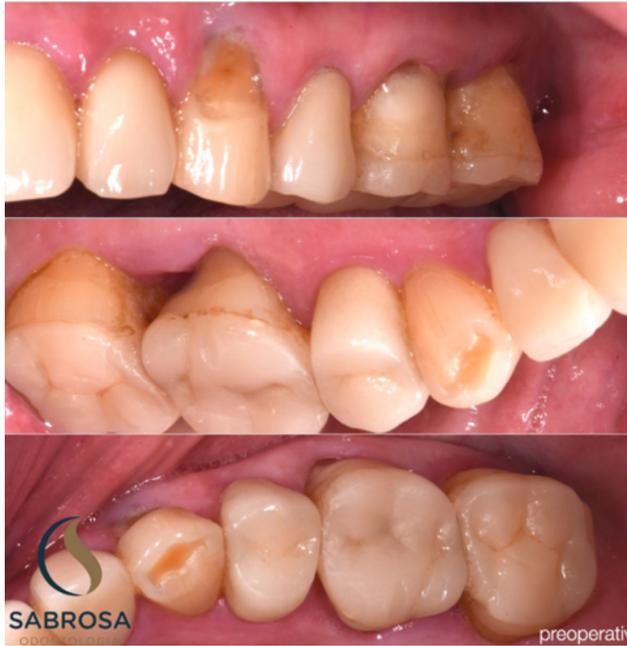
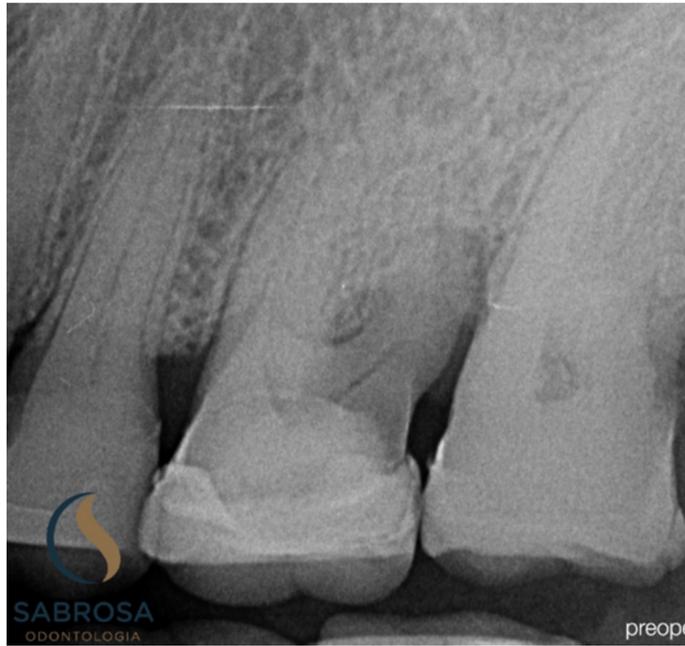
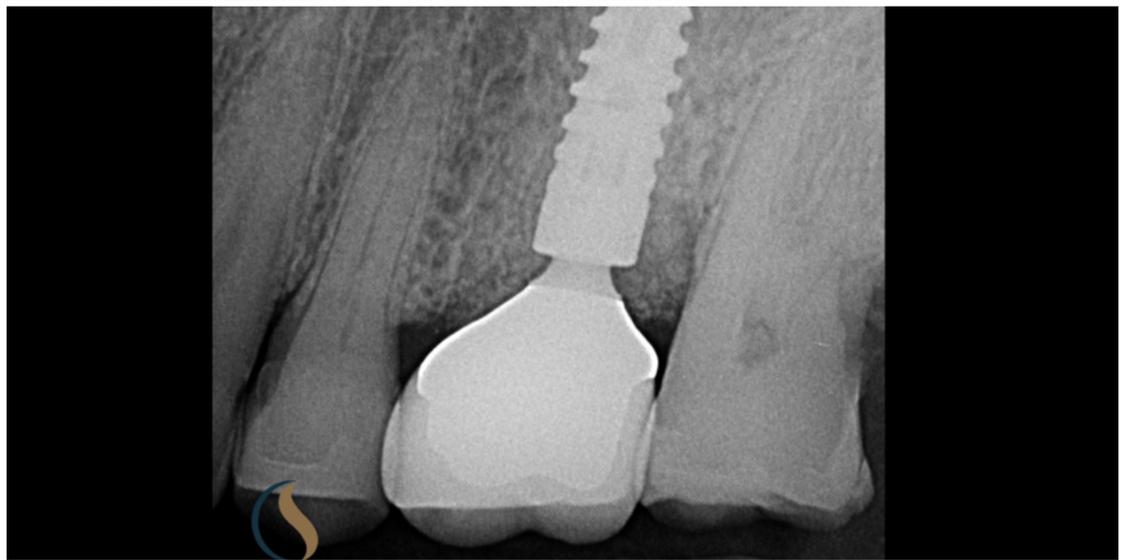
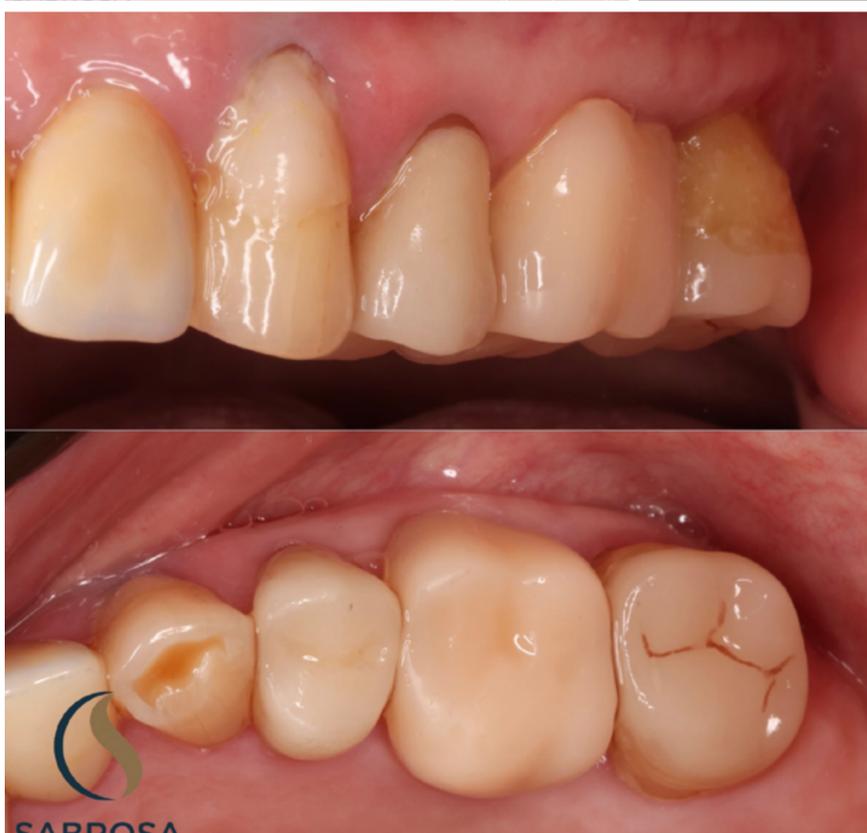
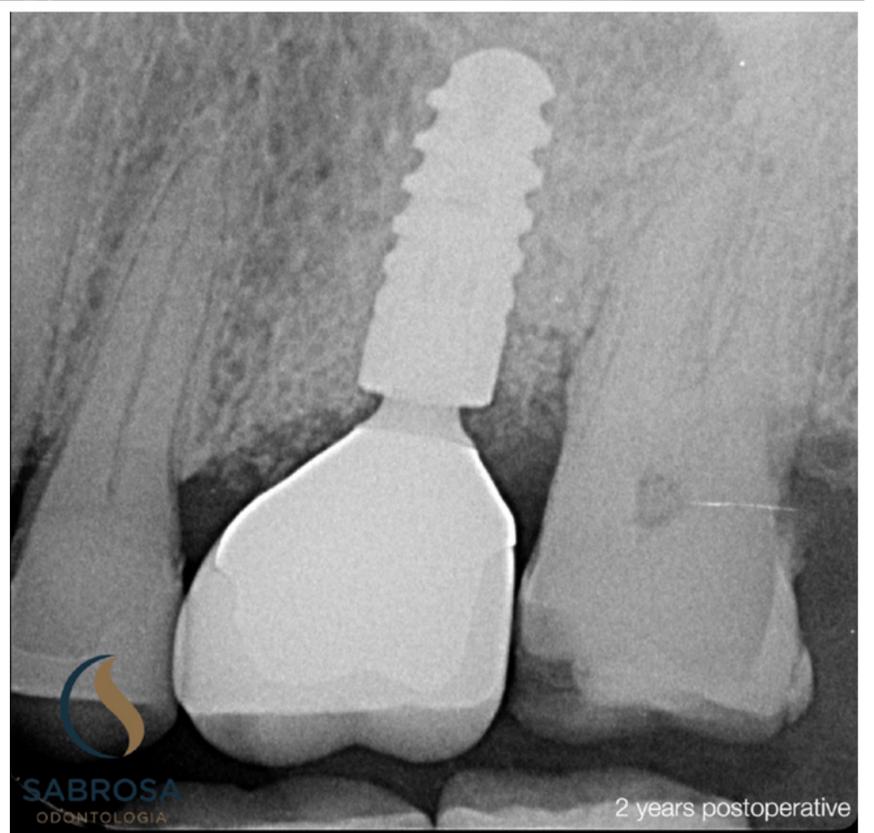
1º molar superior esquerdo apresentou perda óssea na distal e palatina, com sondagem de 10mm. Foi realizada a extração e instalação imediata de implante. Como obteve uma excelente estabilidade inicial com Ankylos, realizou o escaneamento com a Primescan e com o Cerec SW desenhou-se uma coroa cimentada no Tibase Ankylos, para instalação imediata, utilizando-se do conceito One abutment at one time. Acompanhamento clínico e radiográfico de 2 anos.

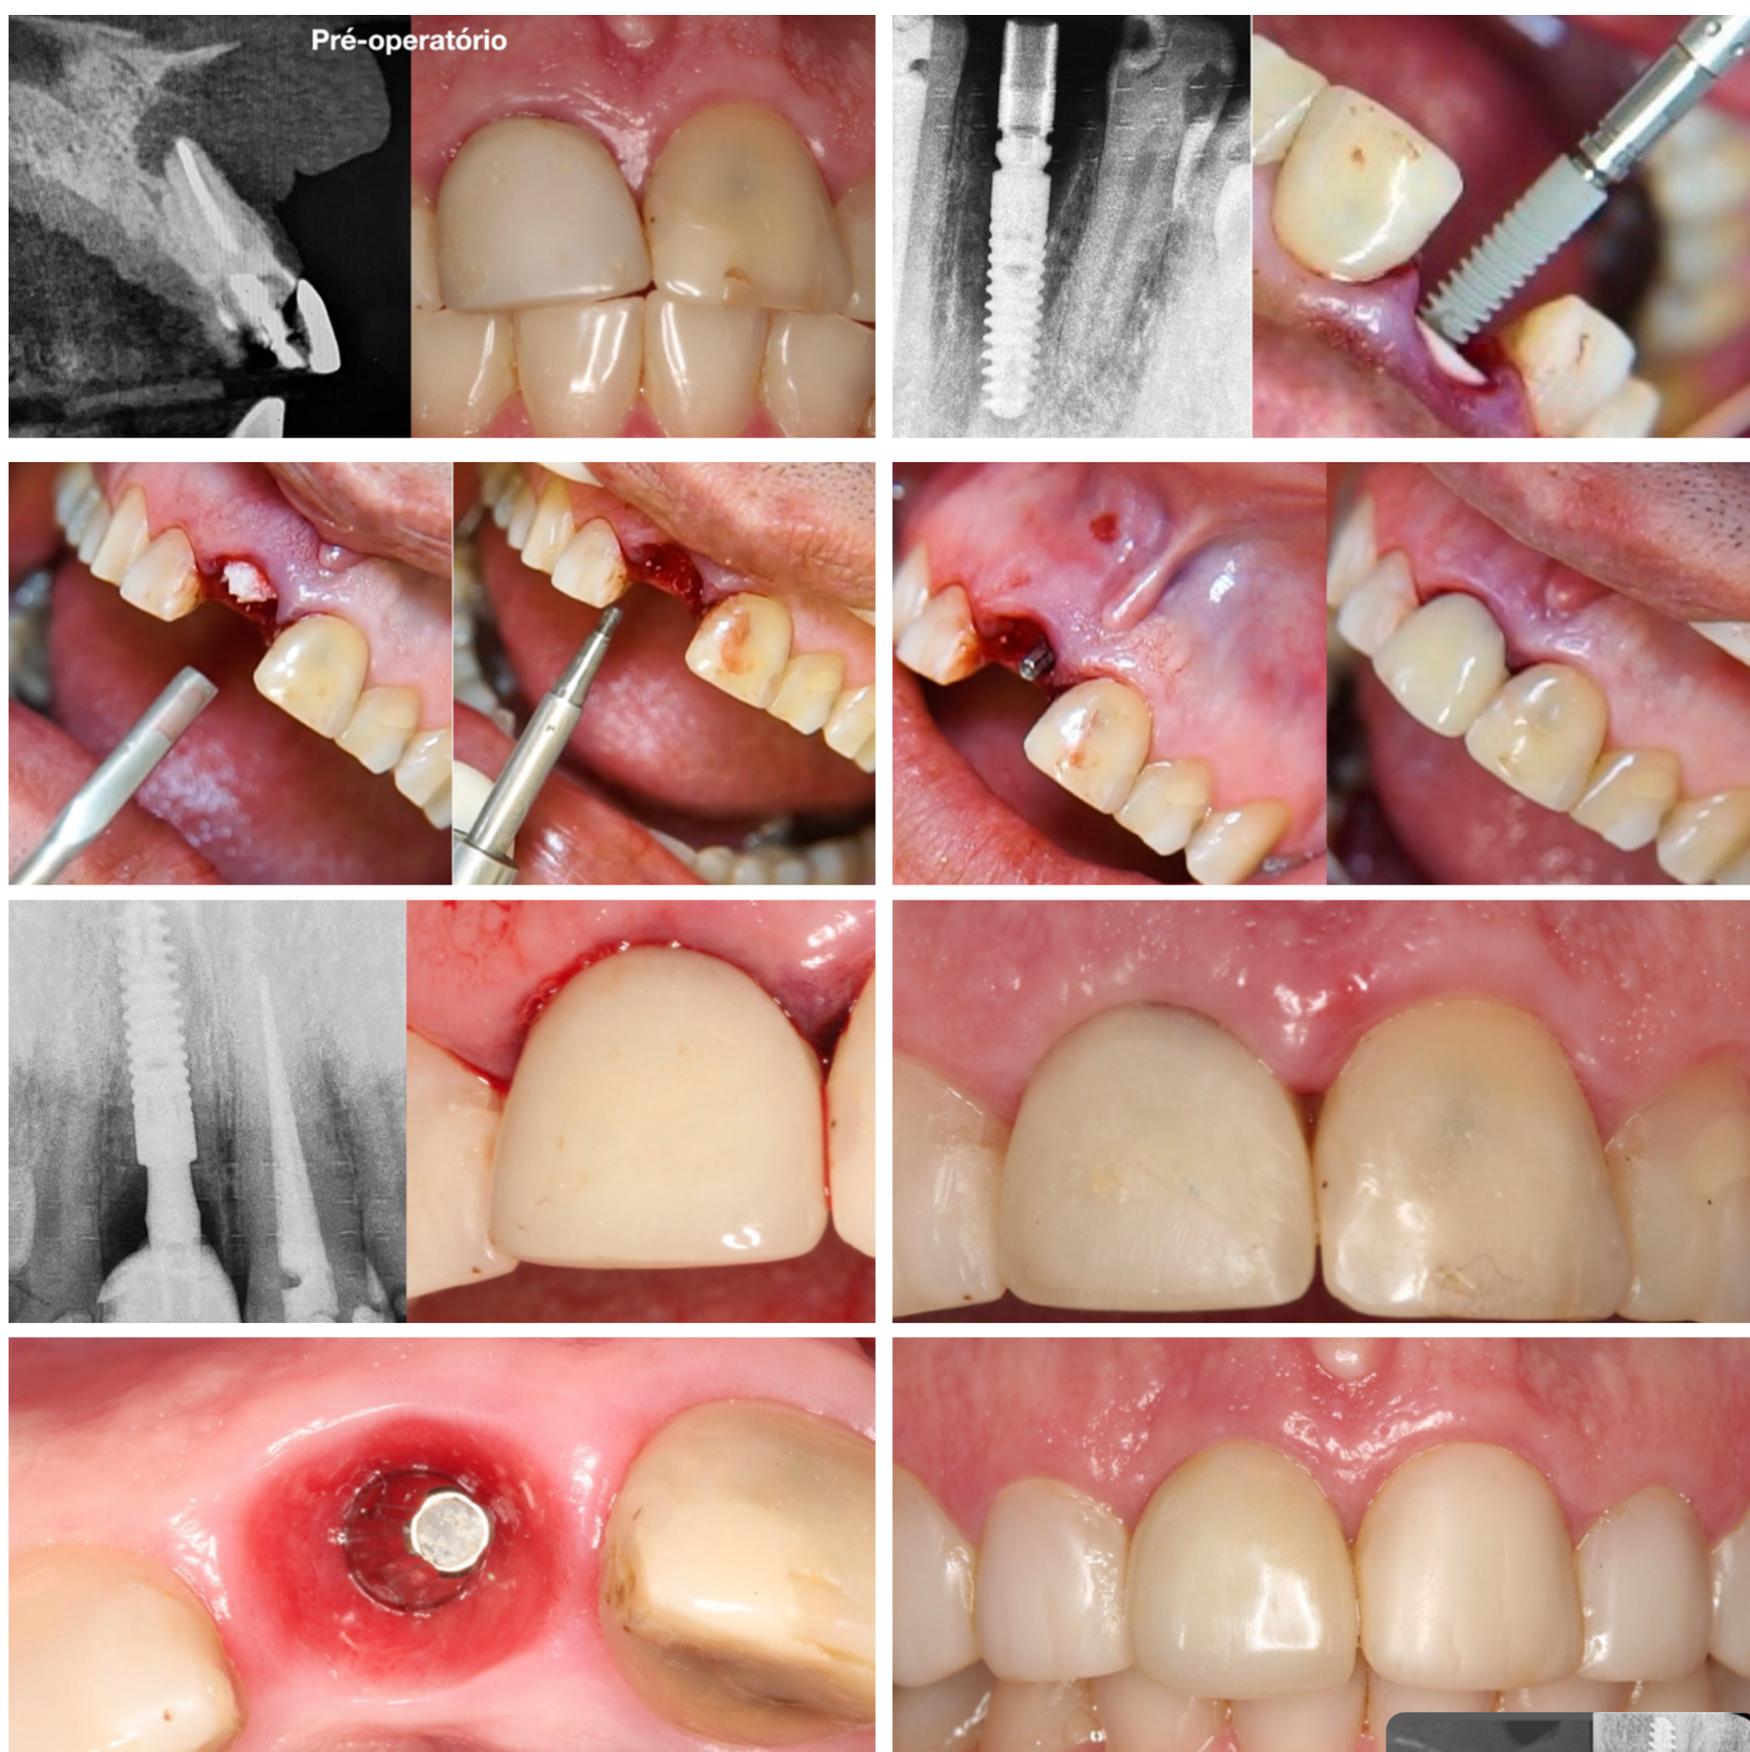
Paciente procurou a clínica para resolver uma fístula que persistia há dois anos. No exame tomográfico foi observado a ausência de parte da tábua óssea vestibular. No planejamento foi indicado a exodontia do incisivo central superior direito e a imediata instalação de um implante Ankylos A11 com colocação de coroa dental provisória. Após um ano foi realizada a moldagem, com a cópia de todo o perfil de emergência, para a confecção de uma coroa metal free. Esta coroa foi cimentada, e o acompanhamento é de 3 anos.

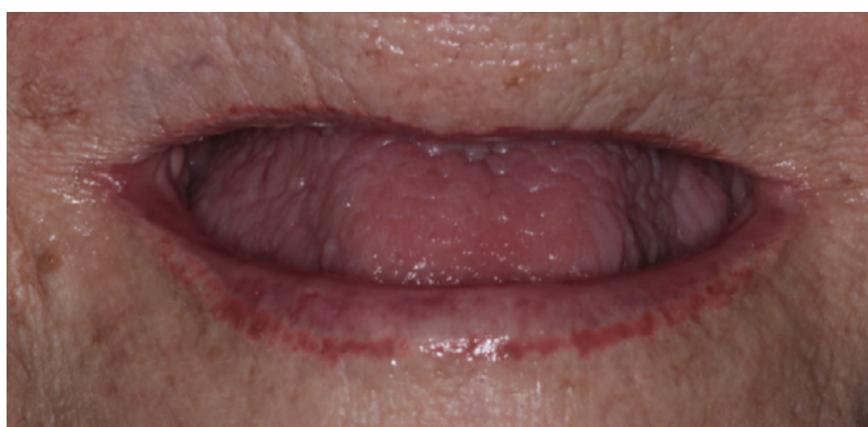
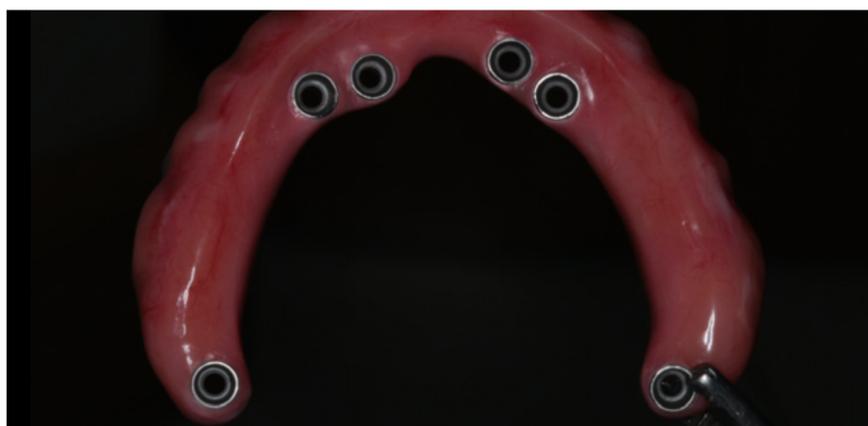
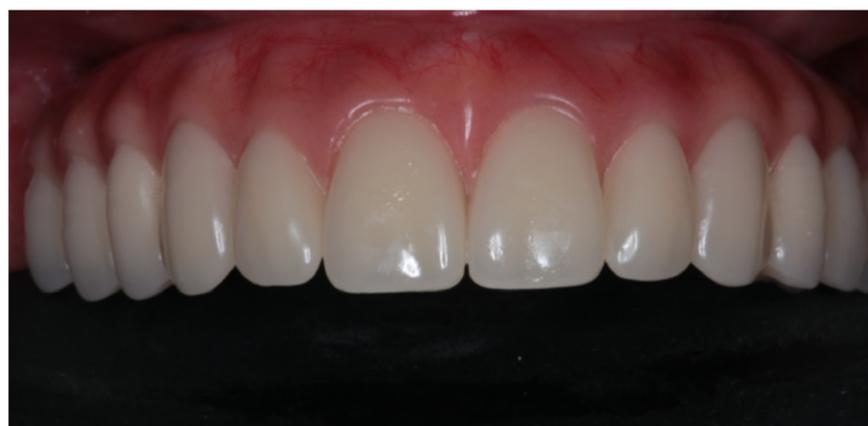
Foram instalados 6 implantes Ankylos em locais estratégicos para tratamento conservador com pilares Balance Base em paciente de 90 anos de idade que utilizava dentadura por muito tempo.

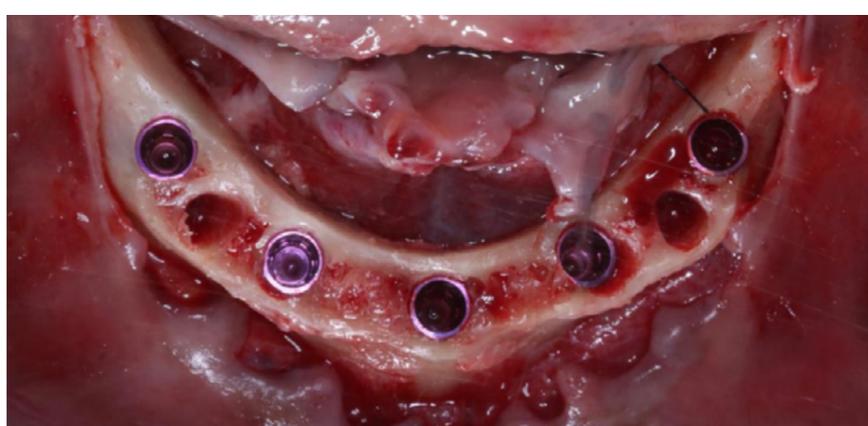
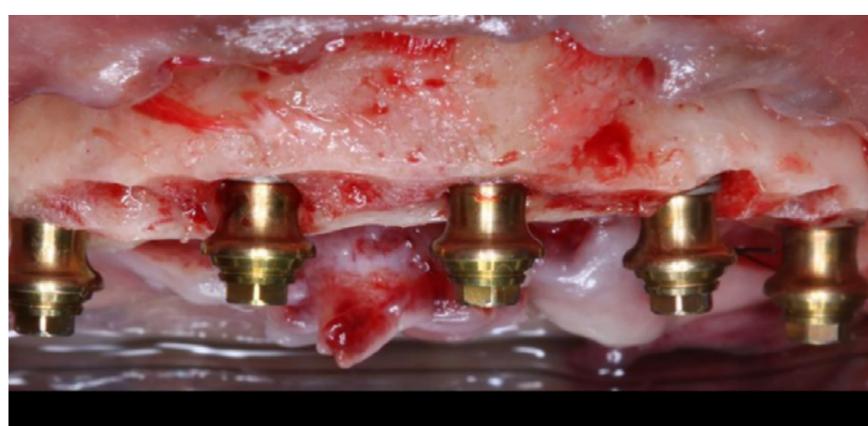
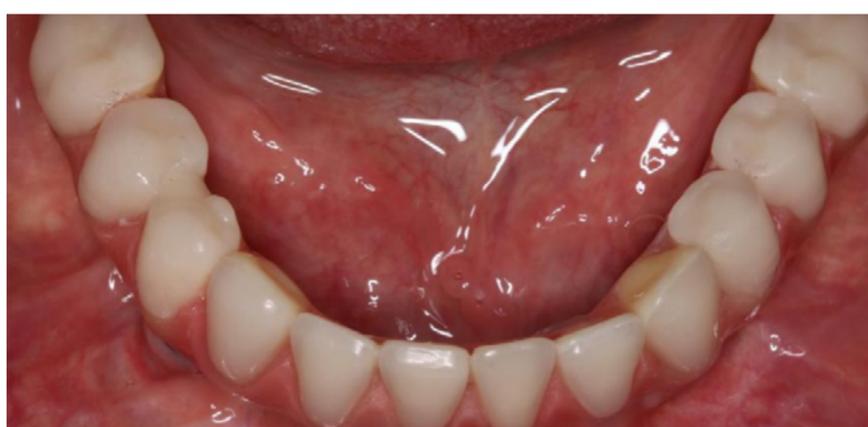
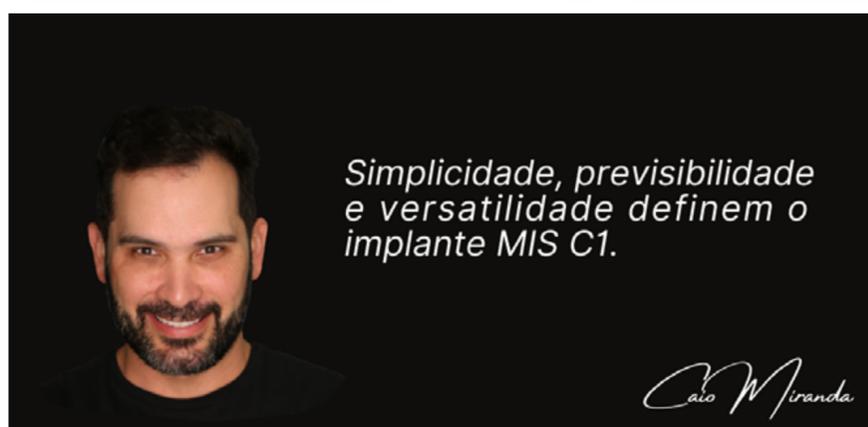
Paciente N.H.S. , 65 anos, compareceu à clínica com queixa de fratura recorrente do protocolo superior. Na avaliação clínica, foi constatada ausência de molares posteriores, inferiores e extrusão dos dentes anteriores inferiores. Em função dessa condição presente, o tratamento proposto para obtenção de uma oclusão estável e para correção do plano oclusal, foi o de extração dos elementos inferiores, instalação de cinco implantes MIS C1 e reabilitação com prótese do tipo protocolo imediato.

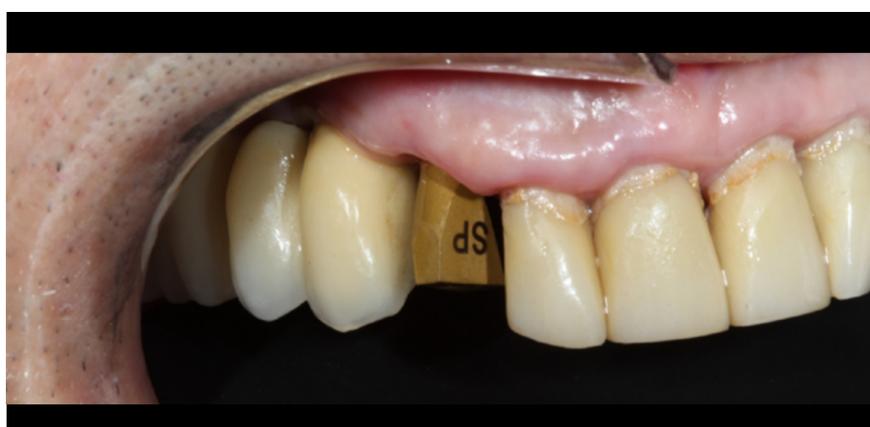
Implante MIS V3 B+ 4,3 x 13 mm unitário realizado totalmente no fluxo digital MIS & Cerec.

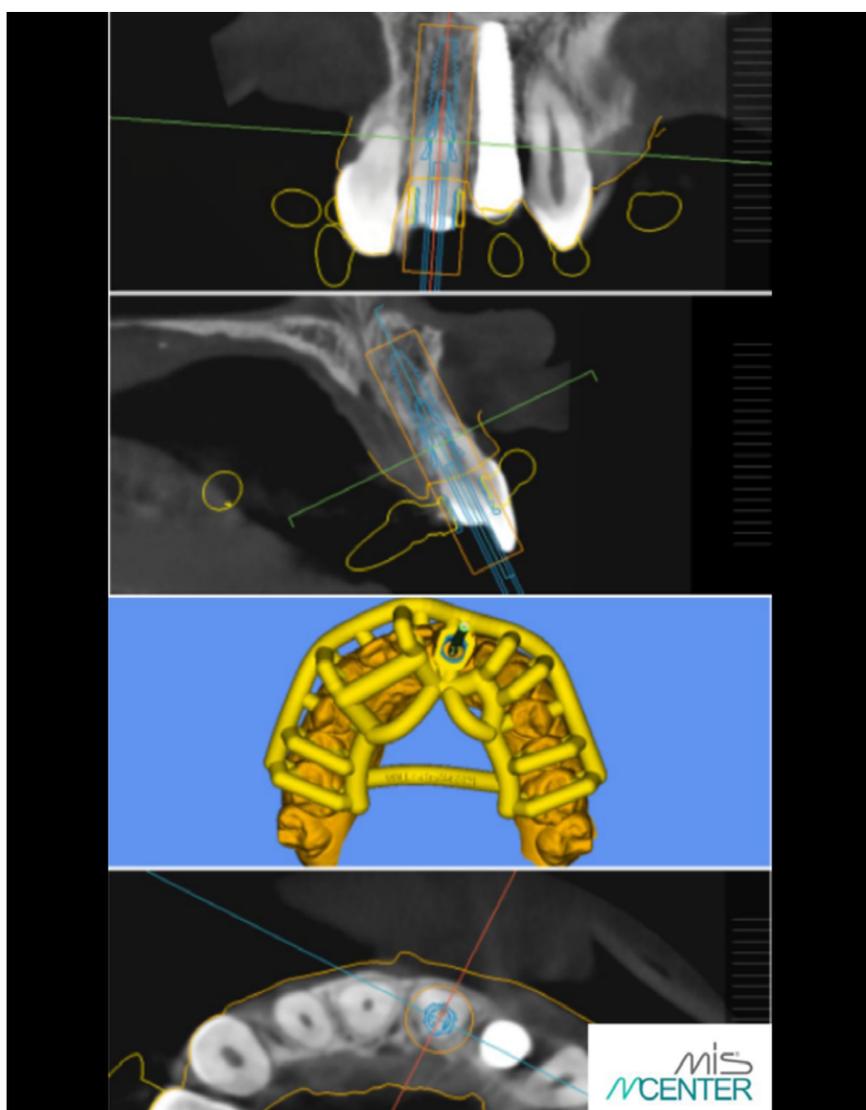
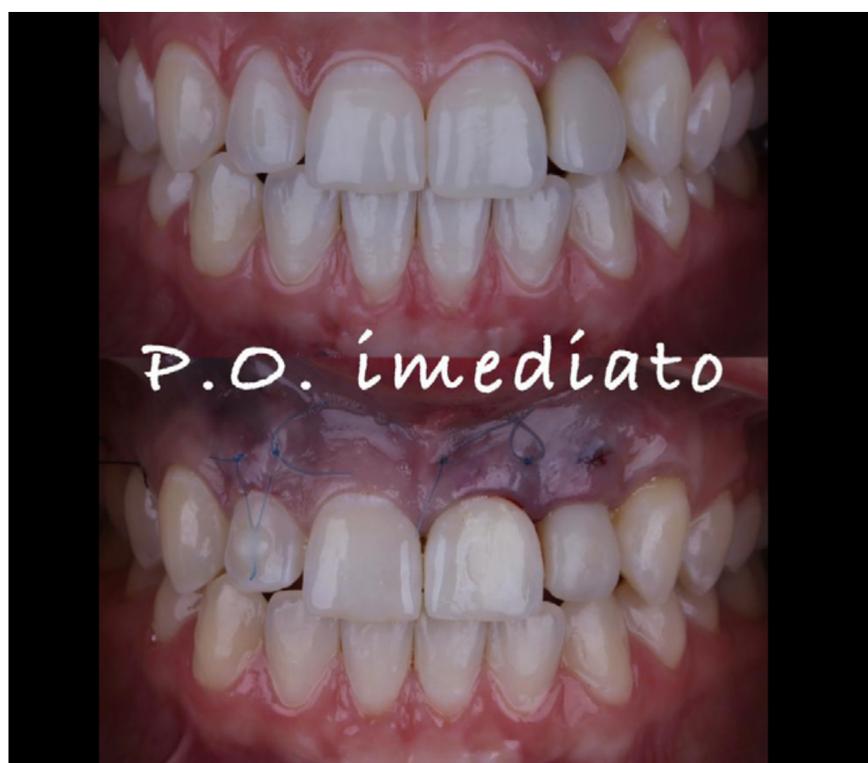
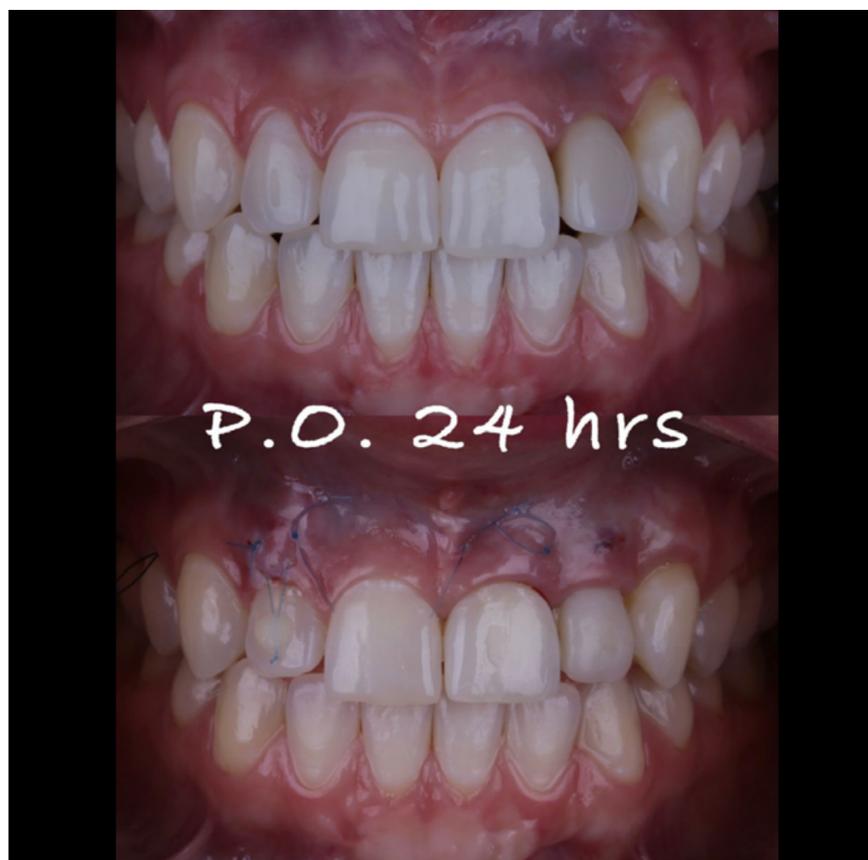
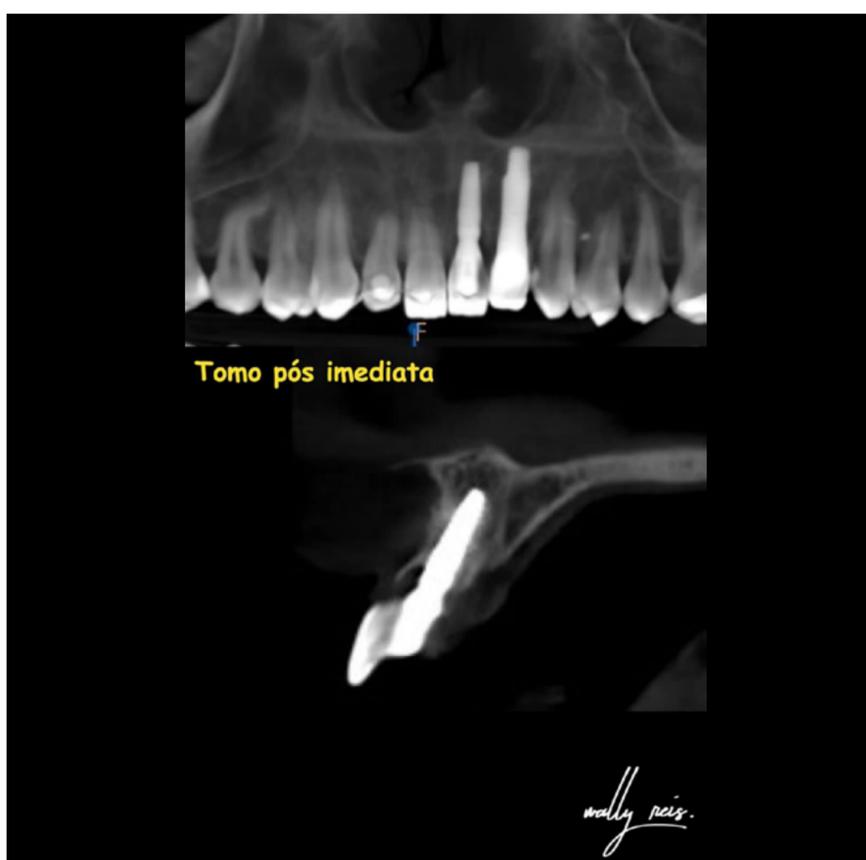
Reabsorção no 21 devido a movimentação exacerbada de força no tratamento ortodôntico. A conduta foi extração do dente, instalação guiada do implante V3 NP e instalação de carga imediata com pilar Connect.
