Dentsply
Sirona

Ankylos® | MIS® | ossix®

E-book de
casos clínicos

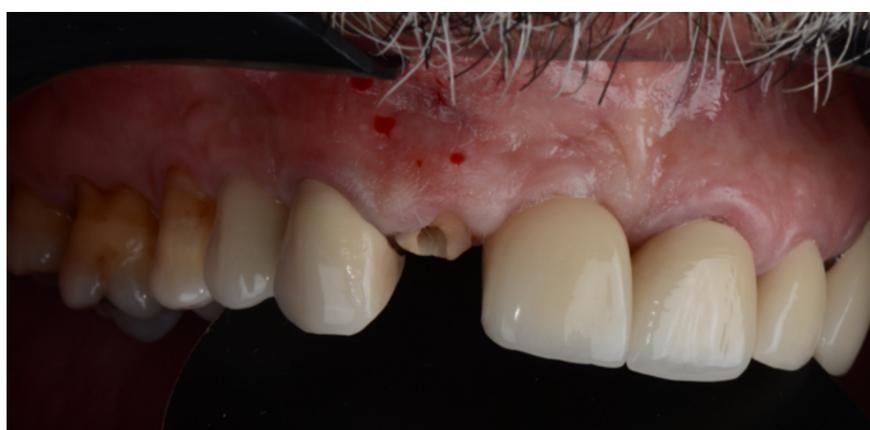
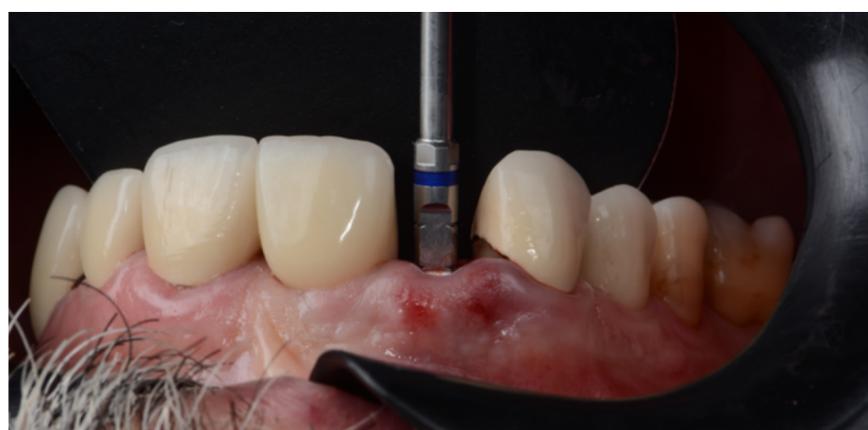
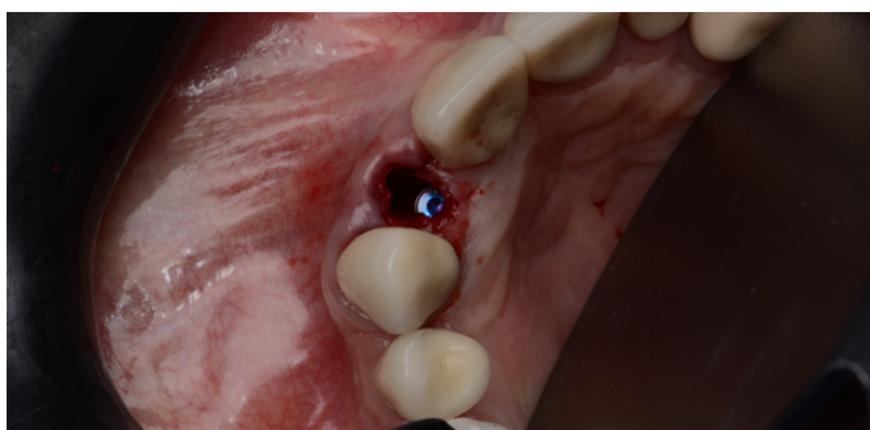
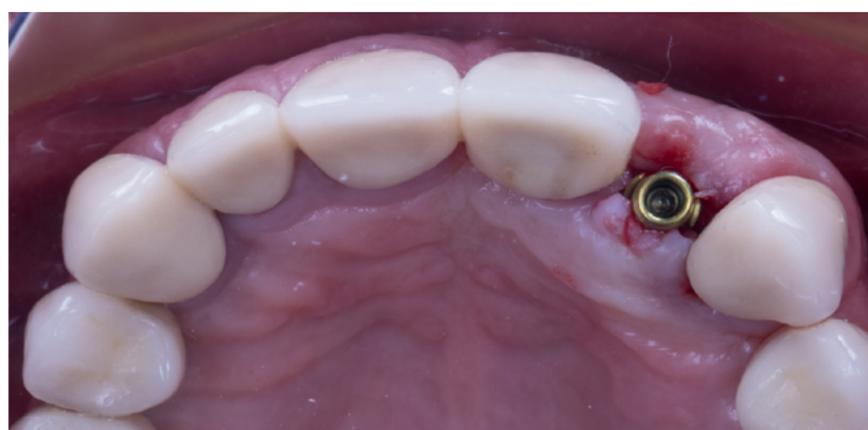
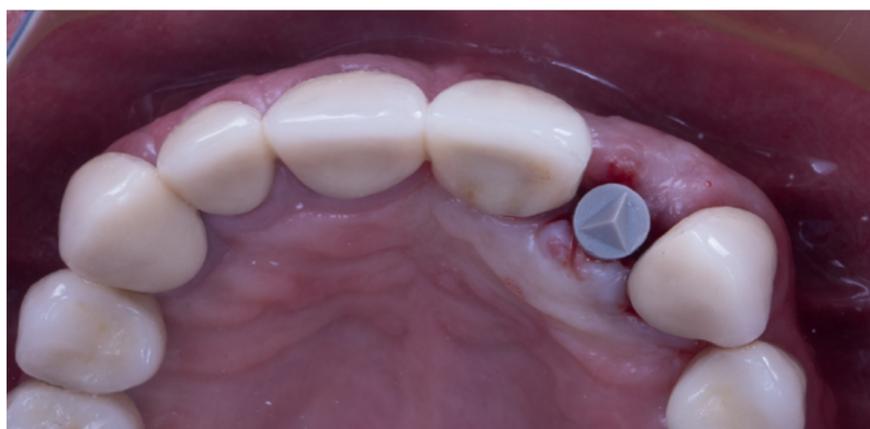
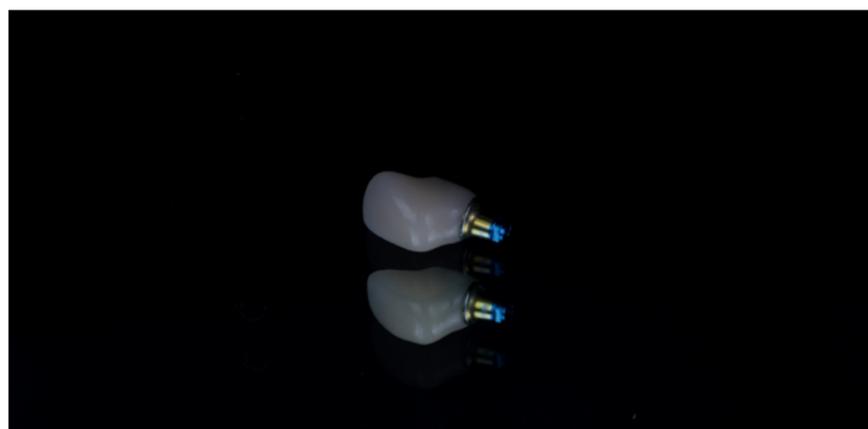
Paciente sofreu um acidente de trabalho e fraturou o pino e a coroa do dente. Optou-se por realizar a extração dentária, instalação do implante MIS V3 3,3x11,5mm, preenchimento de gap com biomaterial e enxerto conjuntivo na vestibular. Fez-se um provisório fresado de PMMA e condicionou-se a gengiva durante 4 meses. Após esse momento, foi realizado o escaneamento do paciente e realização da prótese definitiva com CEREC.

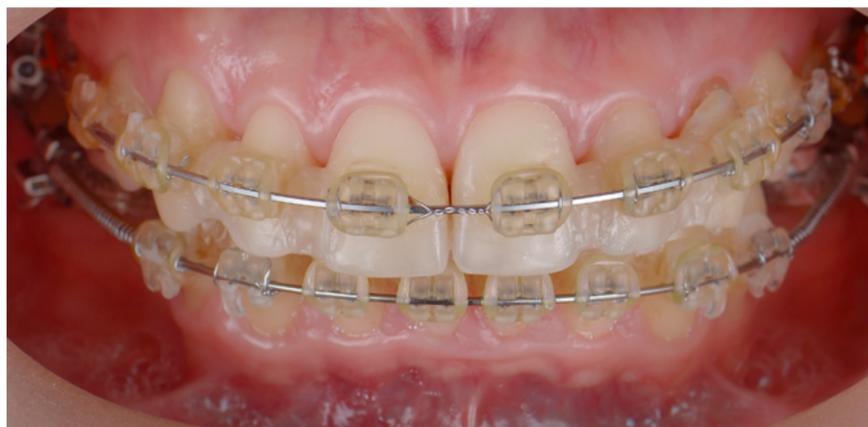
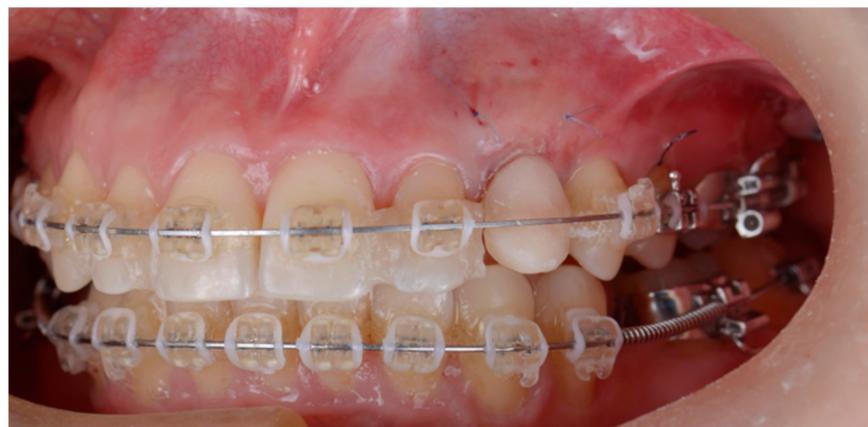
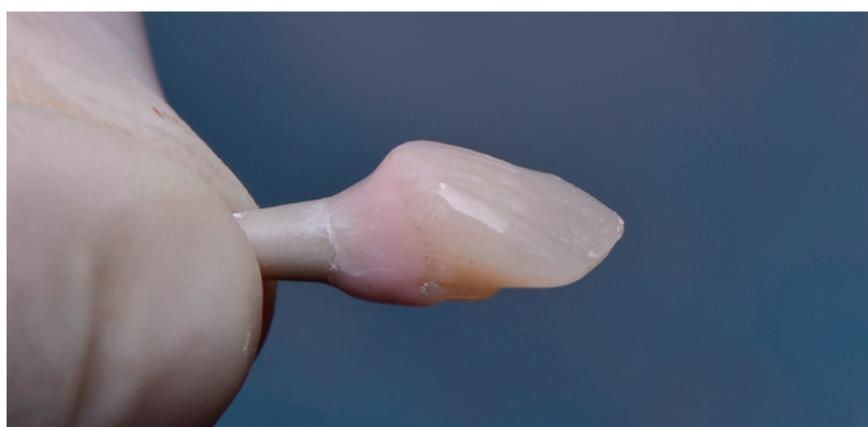
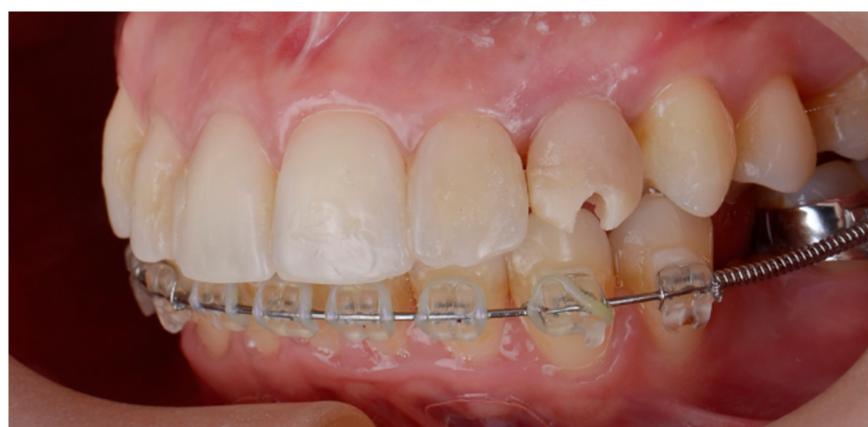
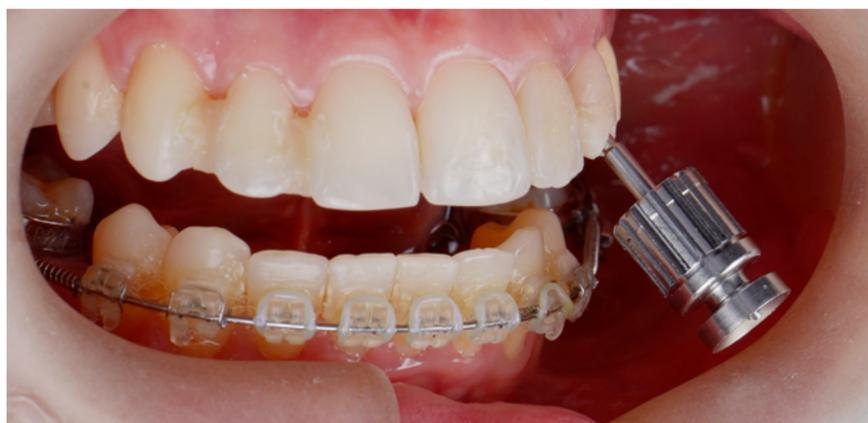
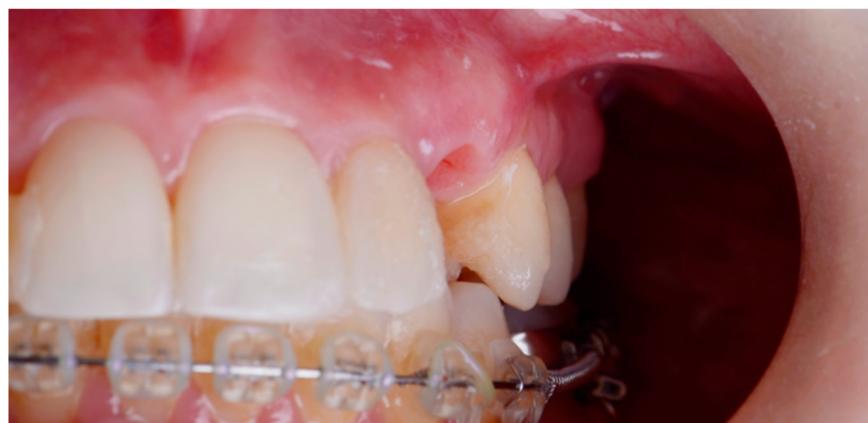
Carga Imediata região do dente 23

Com a indicação da exodontia do dente 63, fora instalado no mesmo tempo cirúrgico um implante MIS C1 3,75x10 com aprouch palatino visando travamento primário para viabilizar a carga imediata. Seguido de tunelização, enxerto conjuntivo subepitelial e provisório imediata sobre cilindro PEEK. Seguindo o planejamento

cirúrgico e ciente das possibilidades protéticas MIS, o acesso ao parafuso protético foi previsto pra ter sua saída com uma inclinação vestibular que possibilitasse o uso do EZ-Base para angulação da chave de torque. Após 90 dias, fora removido o provisório, condicionado o tecido, realizado moldagem e entrega do caso de uma coroa parafusada através de um componente protético que possibilite a reversibilidade do caso.

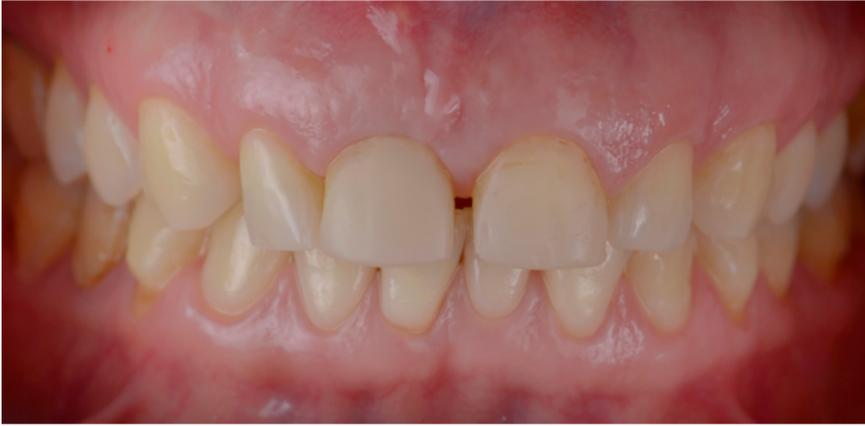
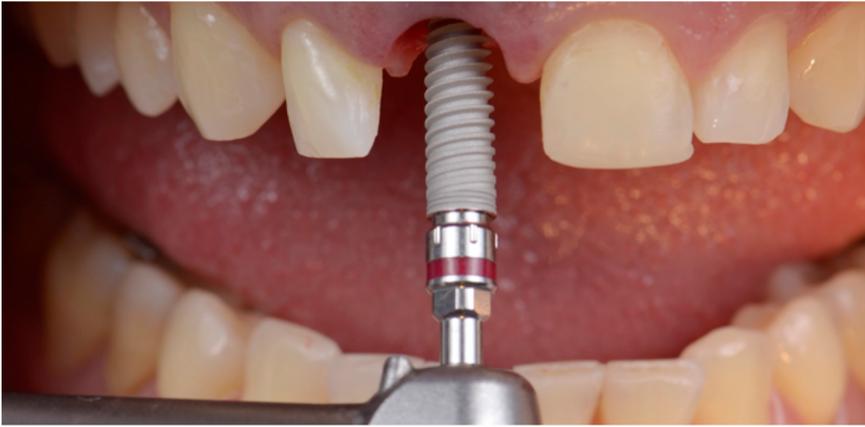
Paciente procurou o consultório com reabsorção do elemento 11 e após avaliação teve sua exodontia indicada.

Foi realizada a extração sem retalho, instalação do implante C1 SP, que apresentou ótima estabilidade primária, colocação de provisório imediato sobre o pilar PEEK e manipulação de tecido mole. Após 90 dias e com um bom perfil peri-implantar foi confeccionado uma coroa em zircônia parafusada sobre um pilar Tibase SP de 3mm de transmucoso.

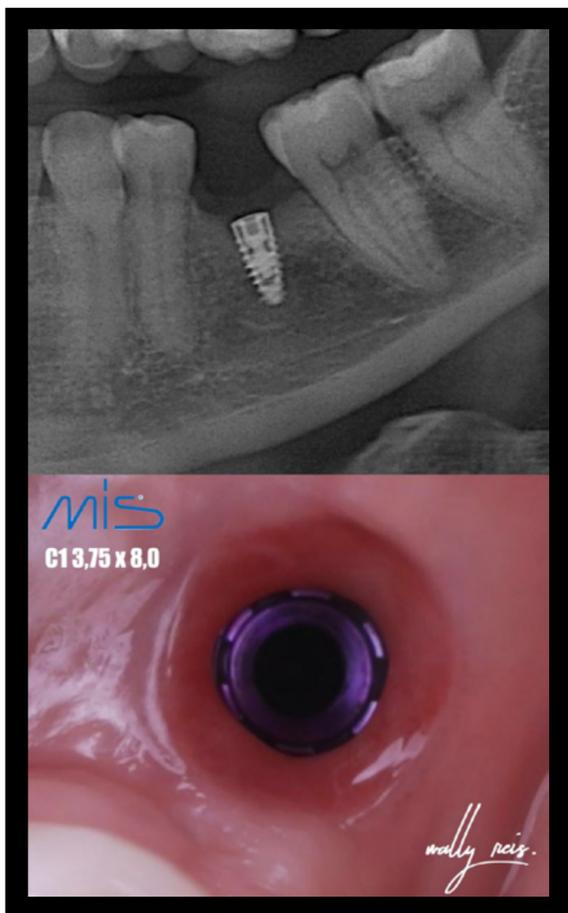
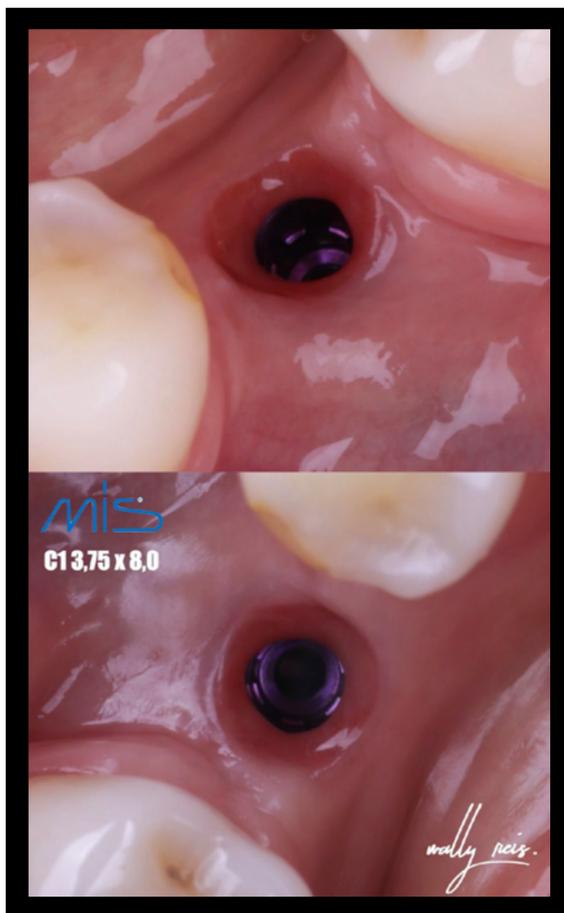
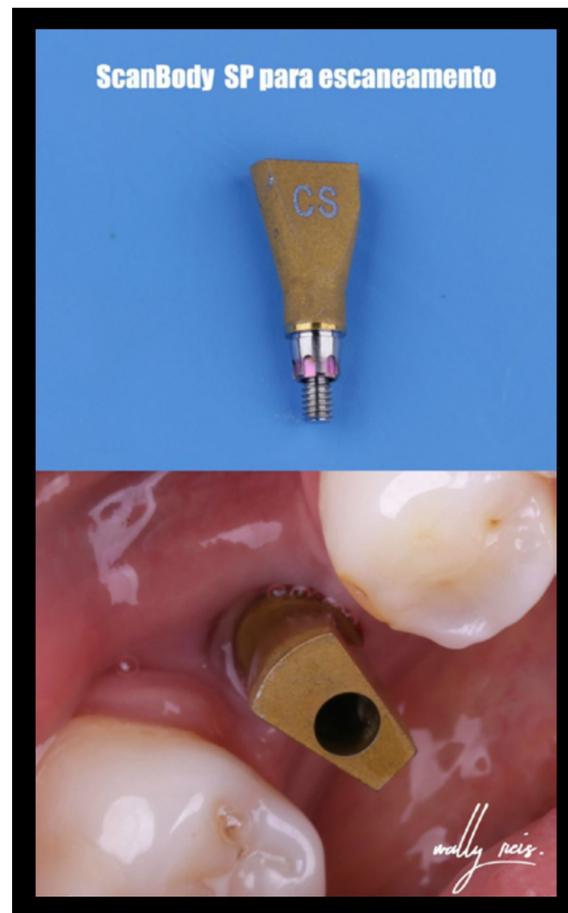
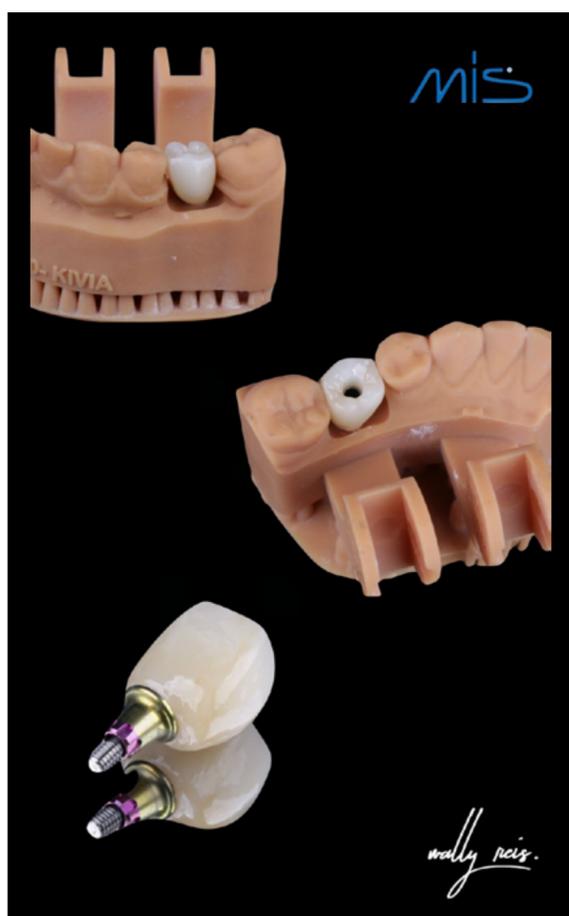
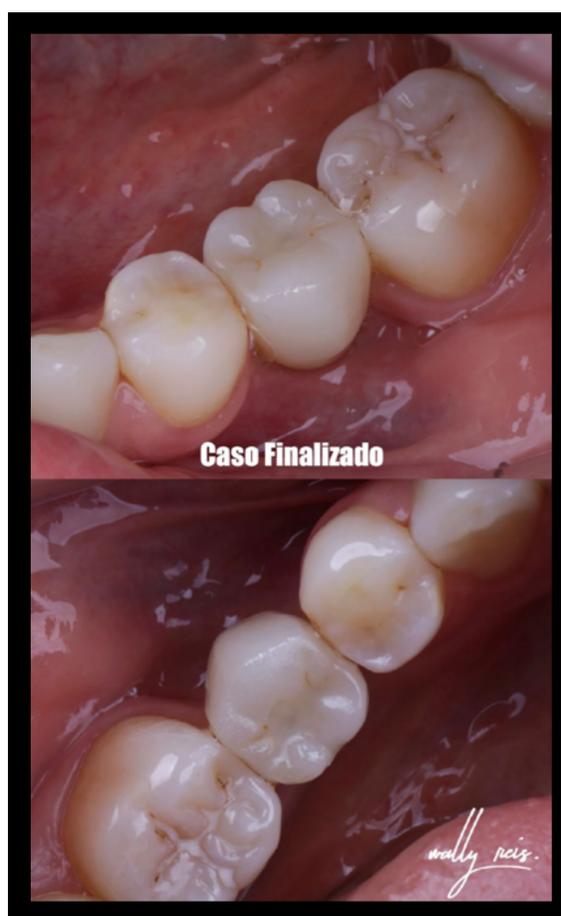
Dente 35 ausente e instalação do implante guiado com confecção de prótese unitária digital.

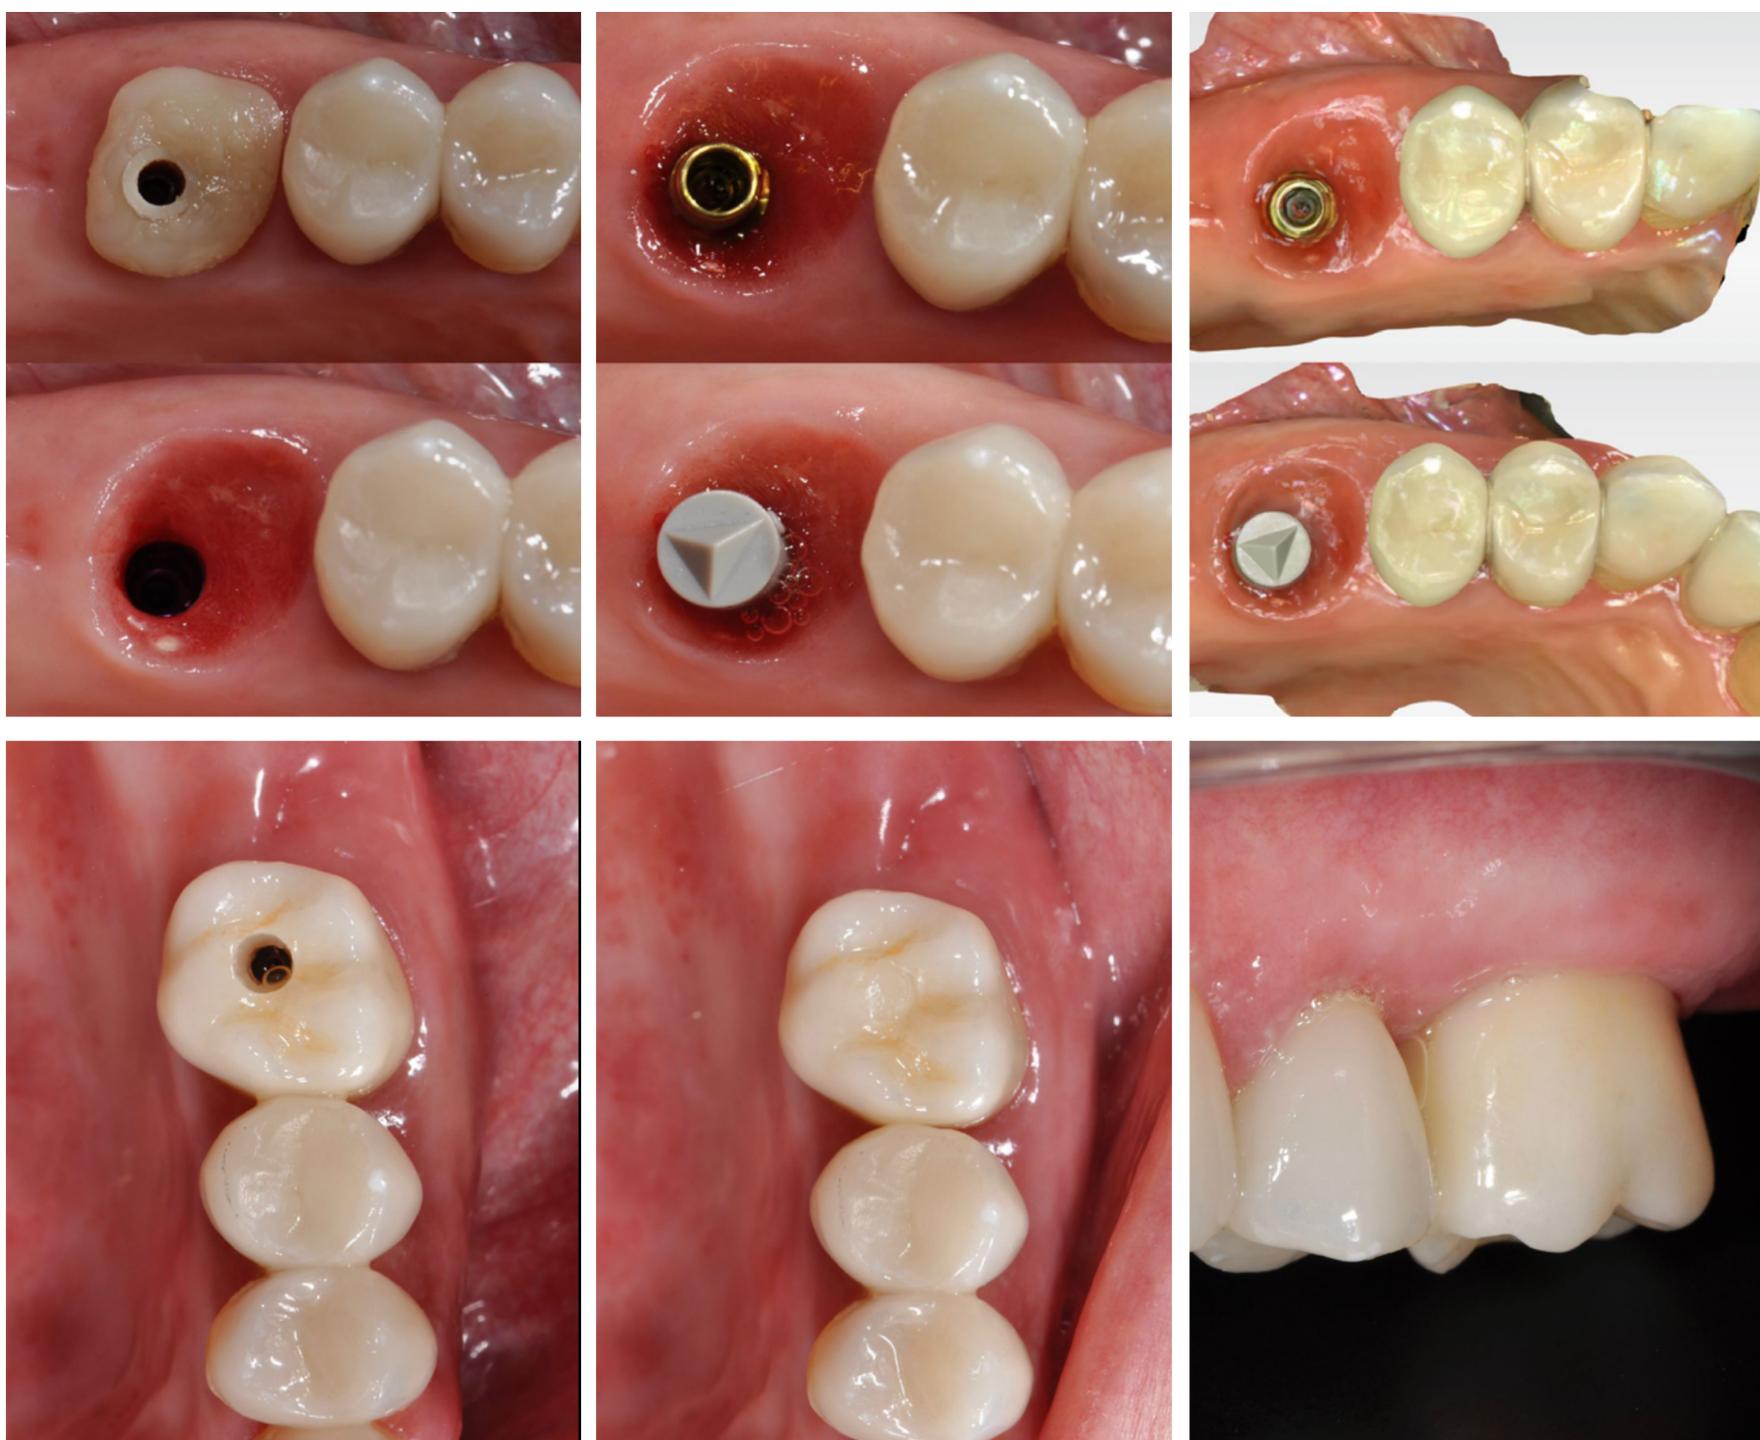
Capuz personalizado após 90 dias - implante imediato dente 26. (C1 B+ 4.2x10mm + Pilar Peek personalizado). Note perfil de emergência mantido após remoção do capuz personalizado.

Instalação Ti-base Mis altura 2mm e scanbody para scaneamento.

Imagem digital do scaneamento do perfil de emergência e pilar ti-base (MiS) com scanner primescan.

Projeto Cad realizado no software InLab 22 personalizando perfil de emergência respeitando áreas de contorno crítico e subcrítico.

Coroa cerâmica finalizada e pilar ti-base (MIS).

Coroa cerâmica parafusada em boca. Observe a passividade de adaptação ao perfil de emergência de acordo com delimitação no software Inlab 22. Ps: caso realizado pelo fluxo chairside - 1 dia. Fresadora MCX (DentsplySirona).

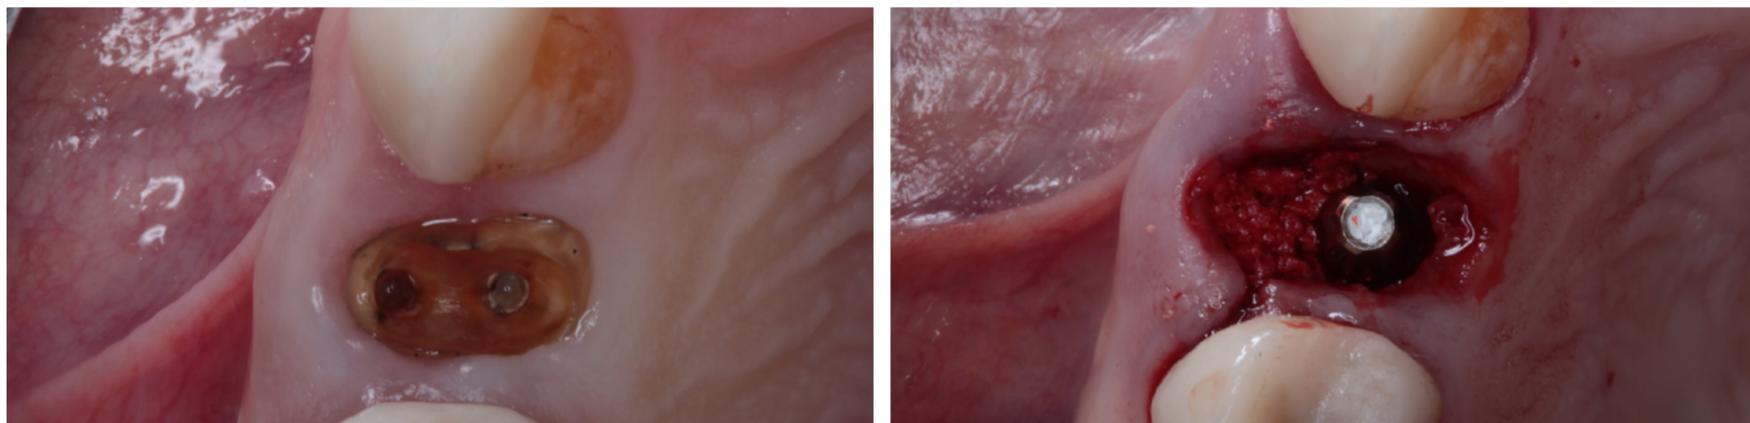
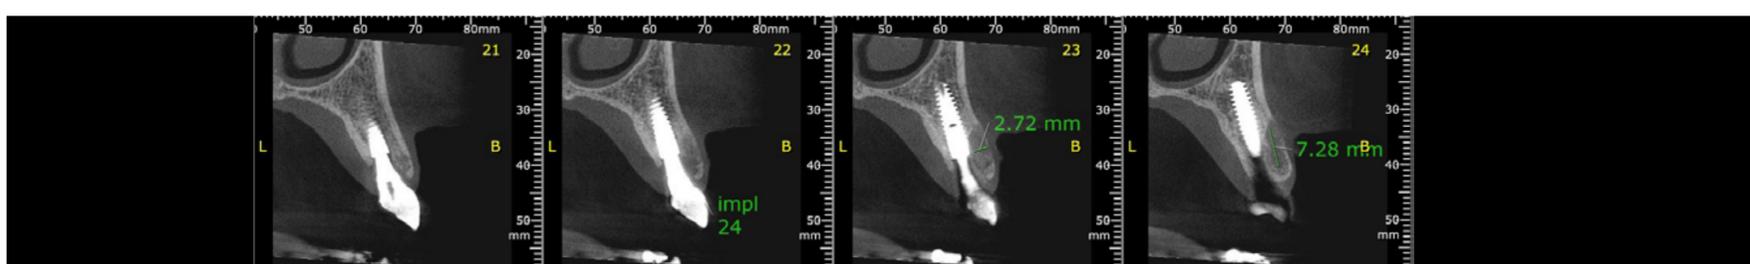
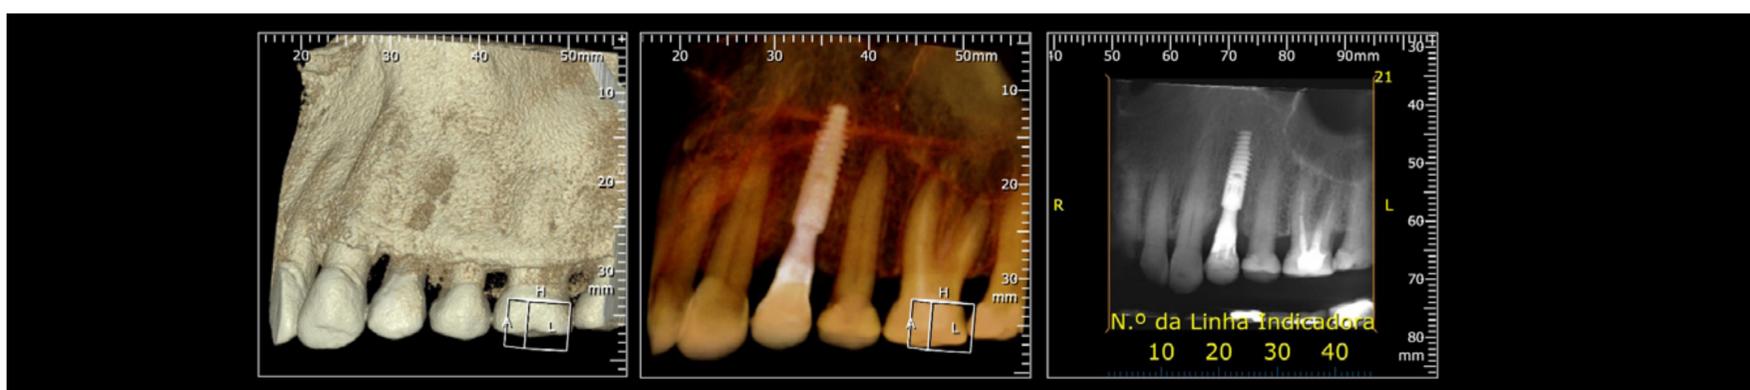
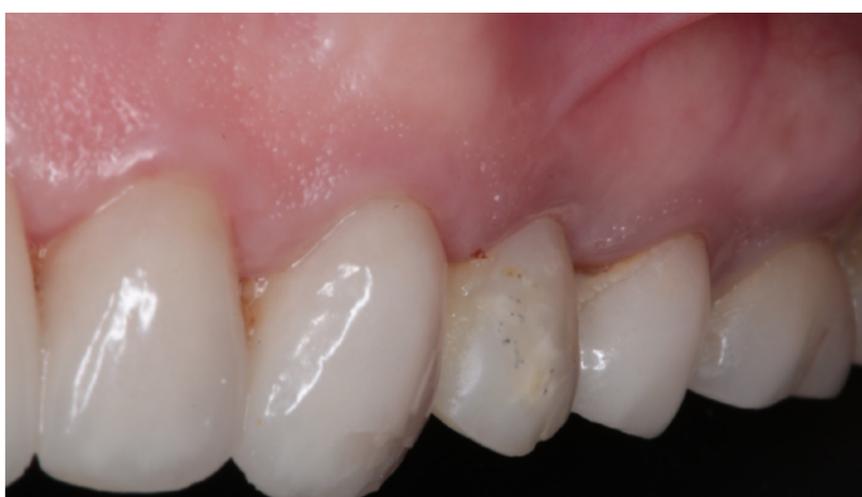
Paciente possuía dente 24 com coroa que caiu e clinicamente viu-se raiz com trincas e cariada e optou-se pela exodontia e instalação do implante. Como havia osso na tomografia, instalou-se o implante Ankylos A14 na raiz palatina do pré-molar e o gap da raiz vestibular foi preenchido com OSSIX Bone. Foi instalado um pilar Standard A3/6 com torque no dia da cirurgia para técnica do One-abutment at one time com coroa provisória de resina bis-acrílica cimentada.

Após 4 a 5 meses já se observava formação óssea verdadeira, o contorno ósseo foi mantido e a estabilidade do tecido mole também foi preservada.

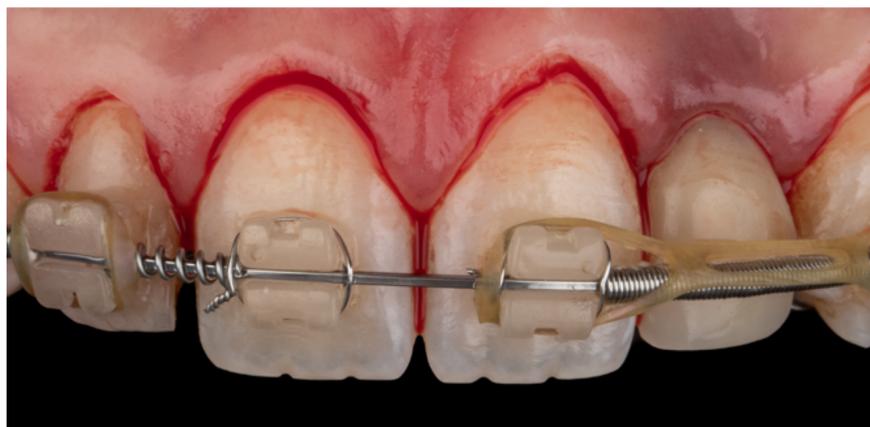
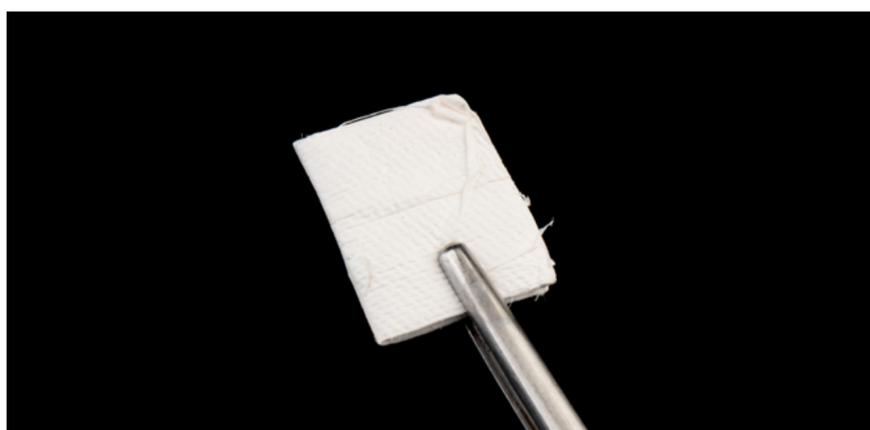
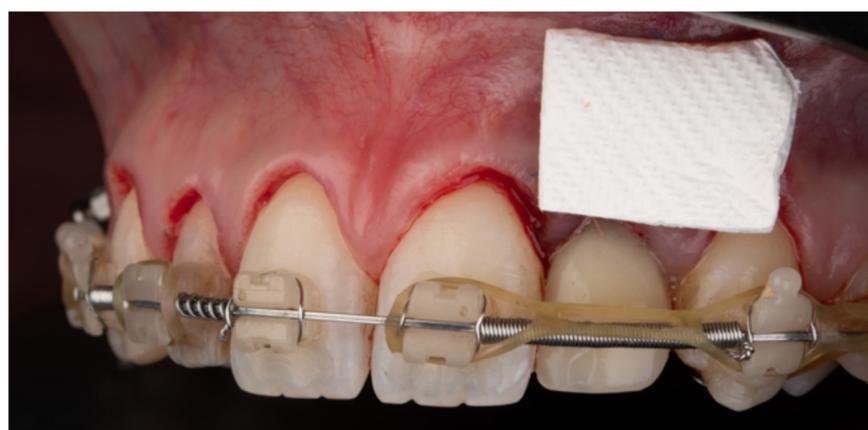
Paciente com 24 anos, com queixa de escurecimento da mucosa Peri-implantar na região do dente 22. Foi sugerido enxertia na região para ganho de volume na mucosa, possibilitando redução na translucidez. Realizado acesso VISTA para tunelização de OSSIX Volumax, com dupla camada objetivando mudança no fenotipo Peri-implantar.

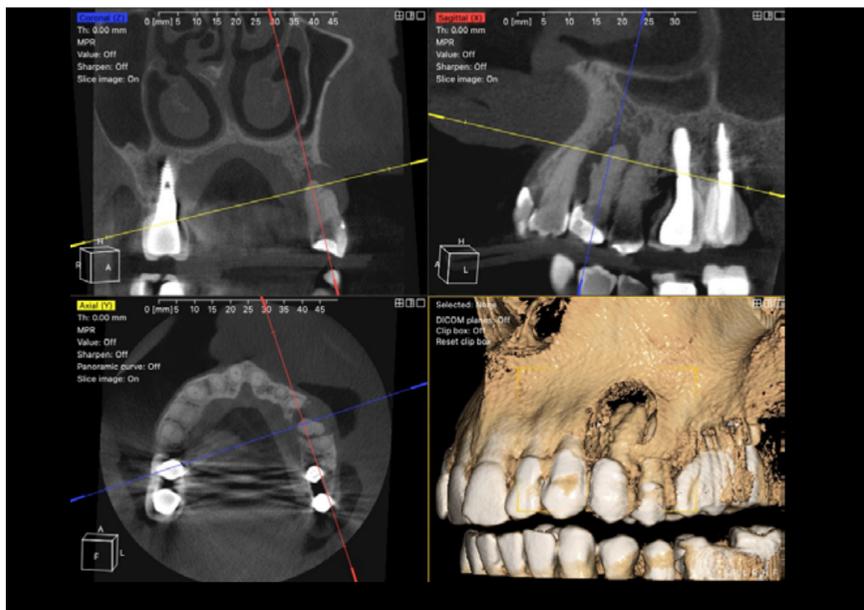
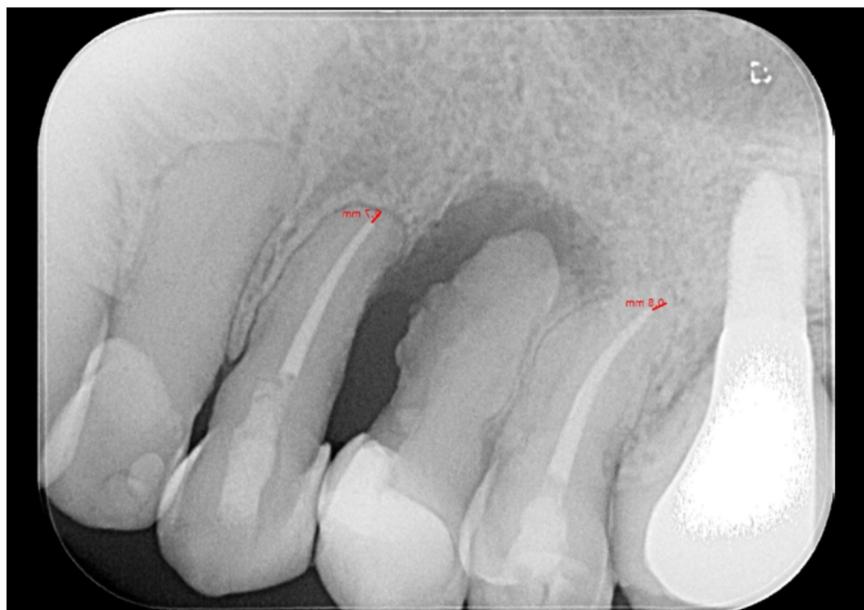
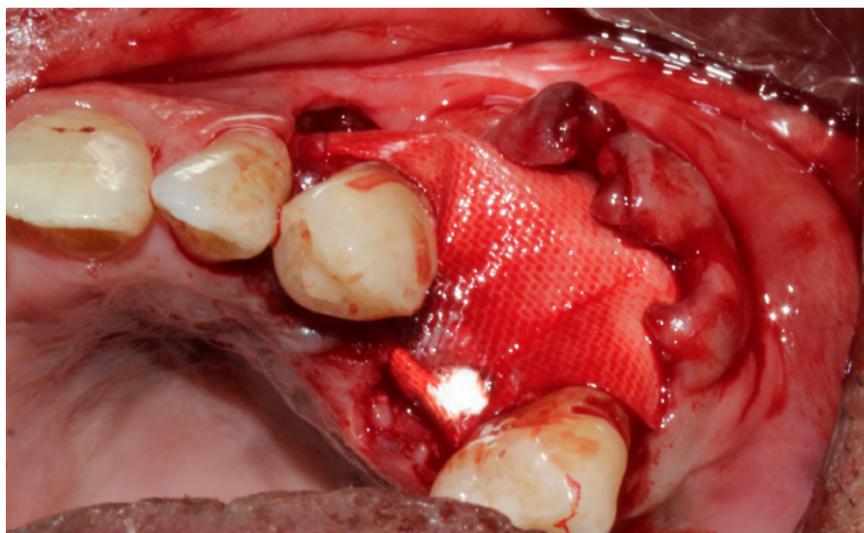
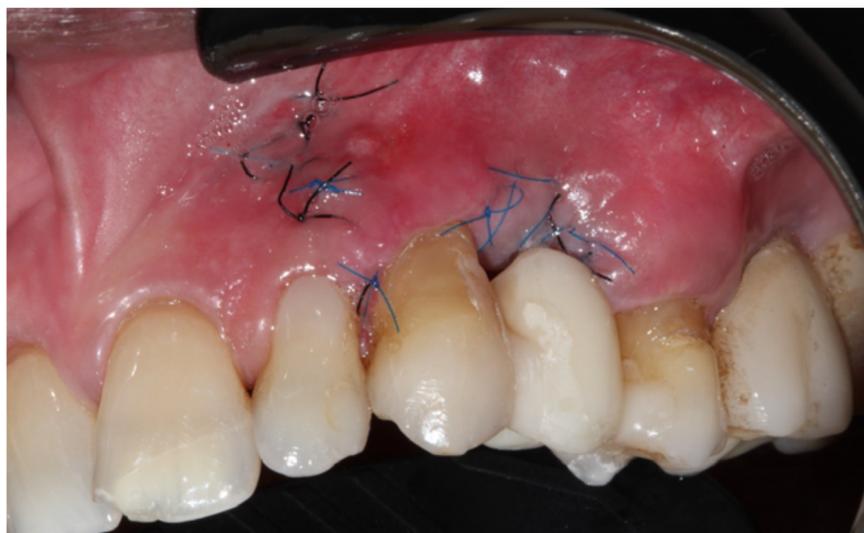
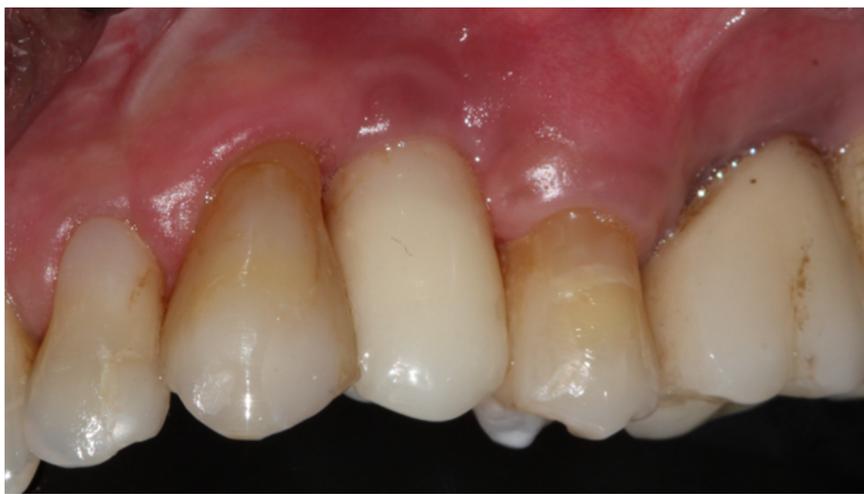
Pré-operatório

PO 30 dias

PO 6 meses

TÉCNICA ENXERTO P/ RECONSTRUÇÃO DE DEFEITO ÓSSEO - Paciente com lesão endo-perio-dontal extensa acarretando em grande destruição óssea alveolar. Foi submetido a exodontia e regeneração óssea com OSSIX Bone (2 unidades) e membrana colágena OSSIX Plus. Após 6 meses observa-se ossificação do enxerto ósseo com aspectos radiográficos de osso vital.

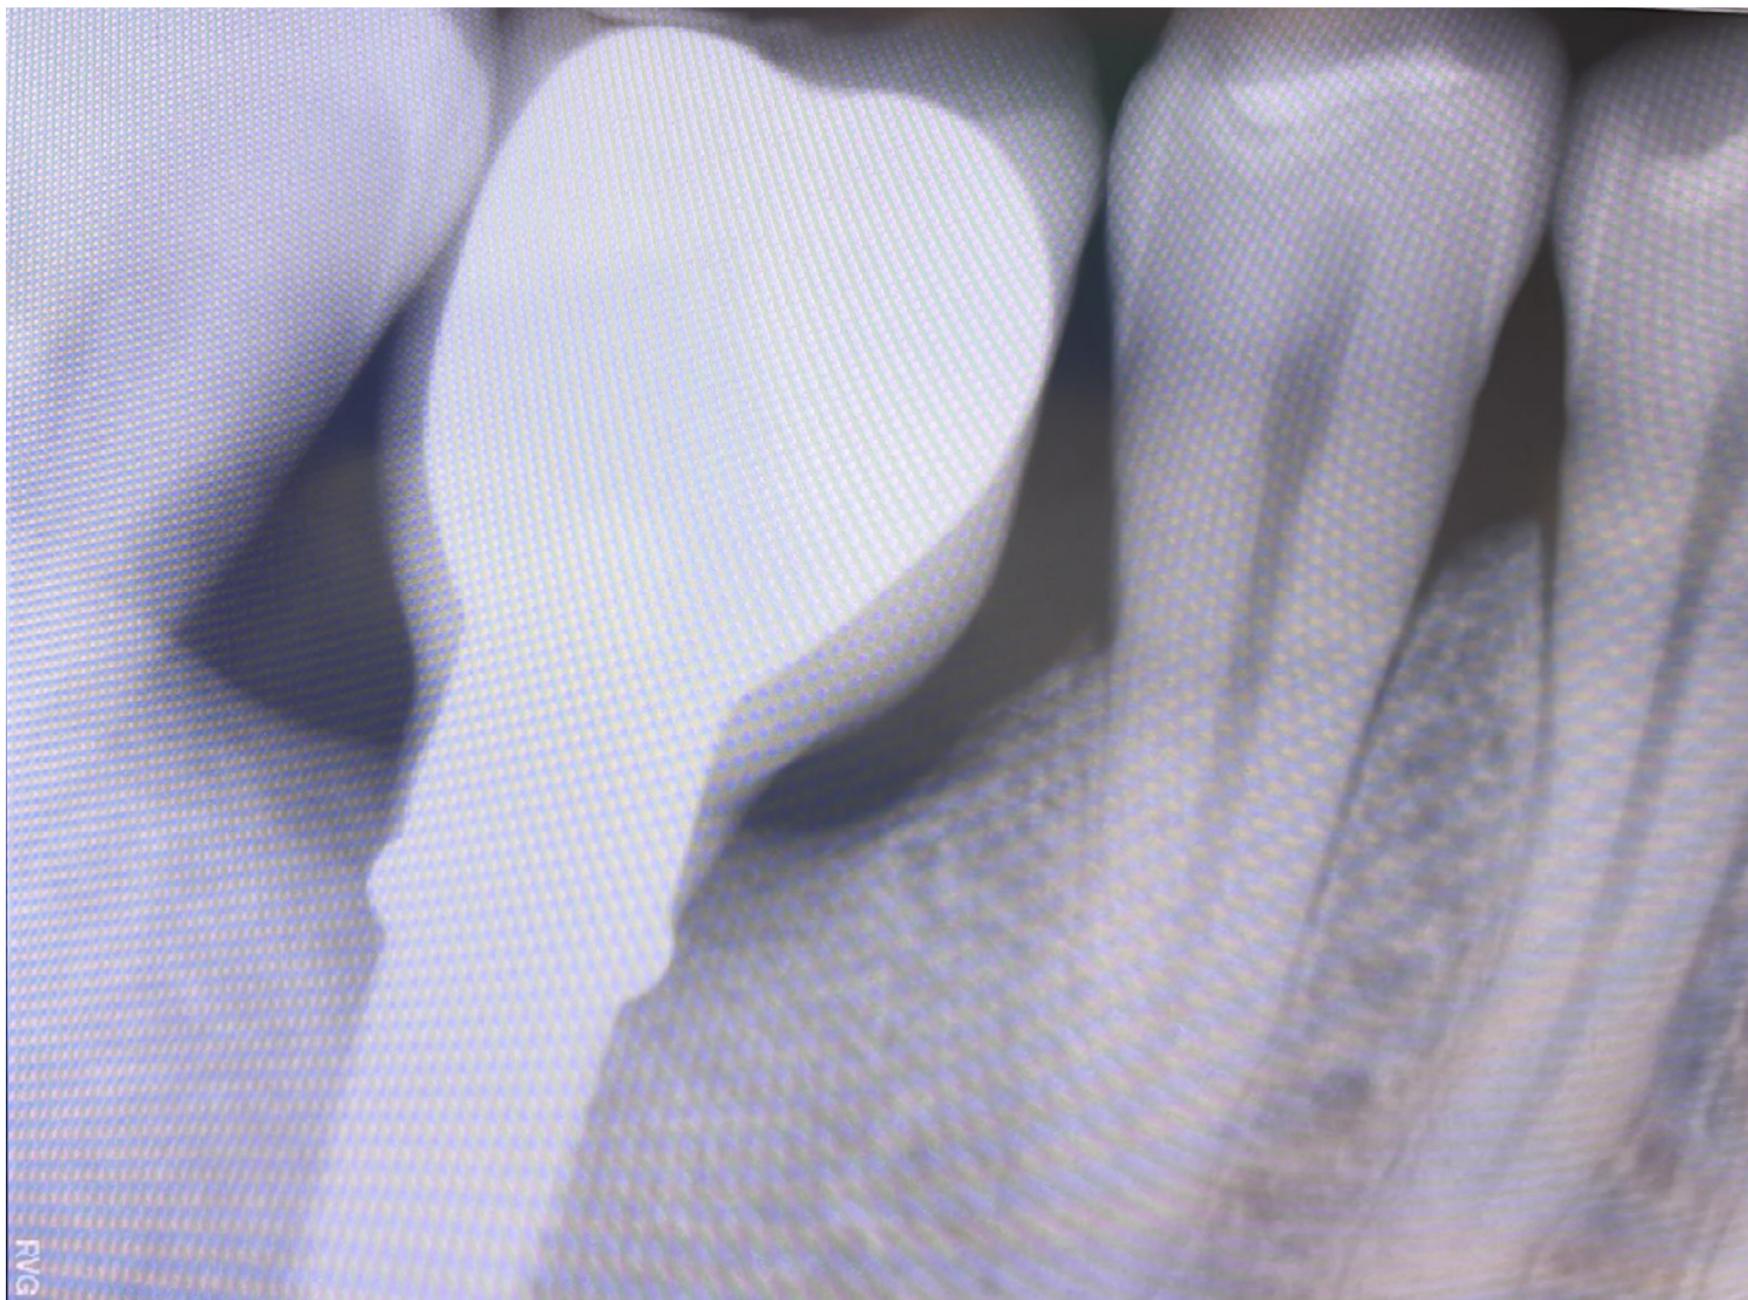
Paciente com implante de 20 anos com plataforma protética fraturada, que foi extraído, instalado implante de C1 MIS 3,75x11mm, preenchimento do gap com osso autógeno e OSSIX Volumax fixada no pilar provisório de PEEK personalizado com perfil.

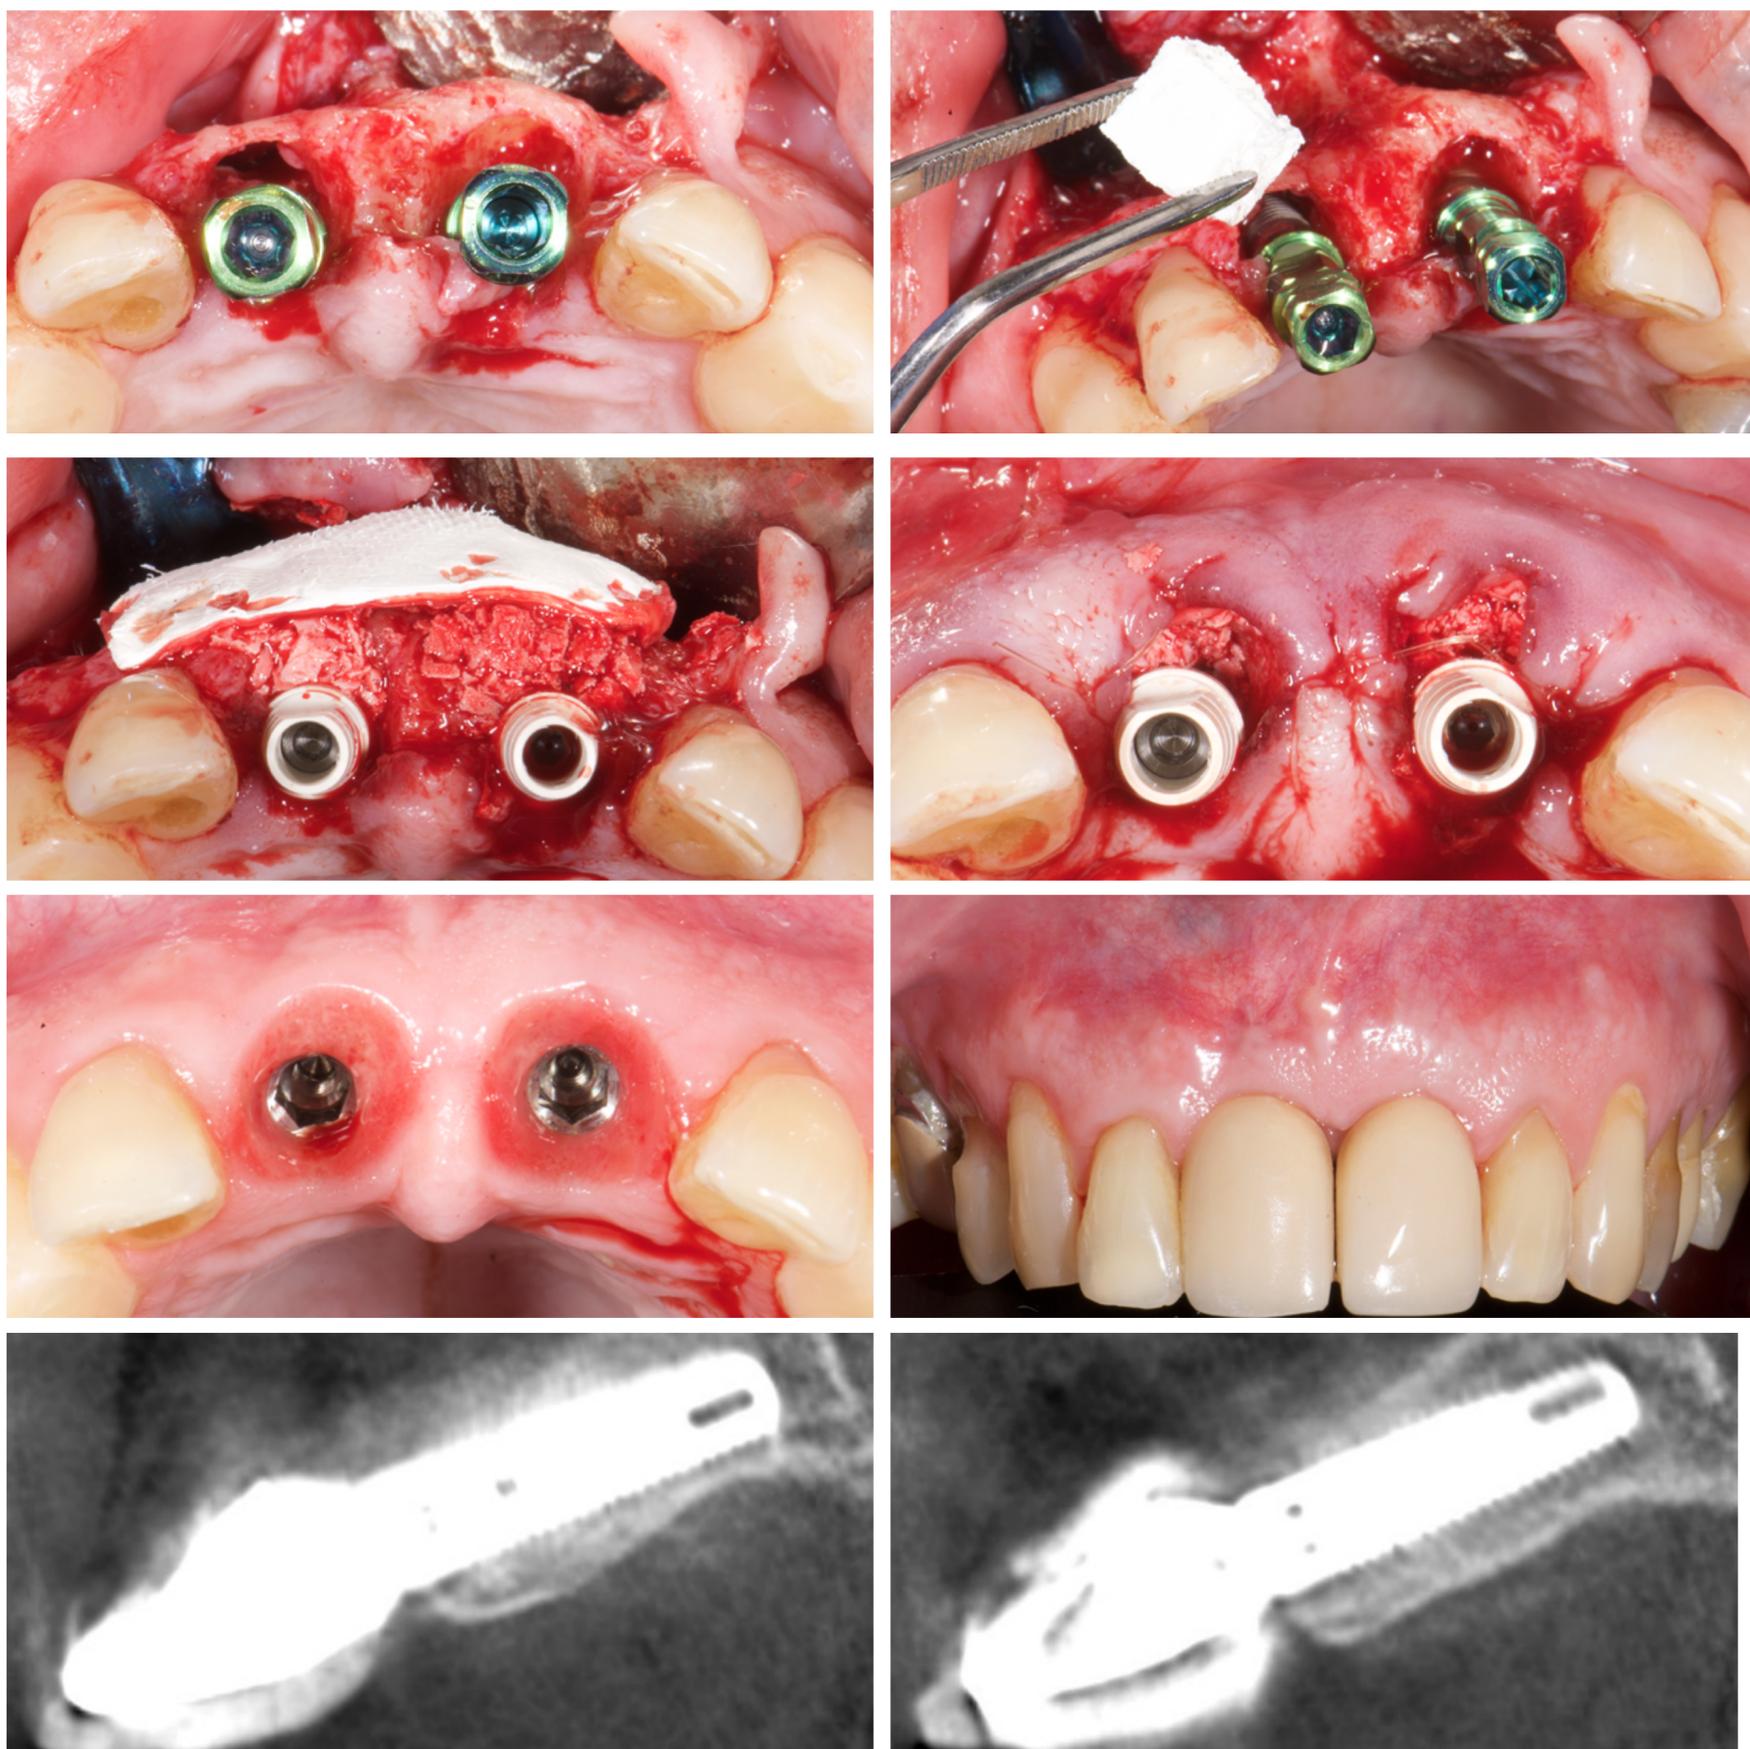
Paciente necessitava de extração dos centrais. Foi realizada a extração dos dentes e colocação de OSSIX Bone e Volumax para ganho de volume vestibular e instalação de implante imediato. Caso com acompanhamento de 4 anos.
