Dentsply
Sirona

Ankylos® | MIS® | ossix®

E-book de
casos clínicos

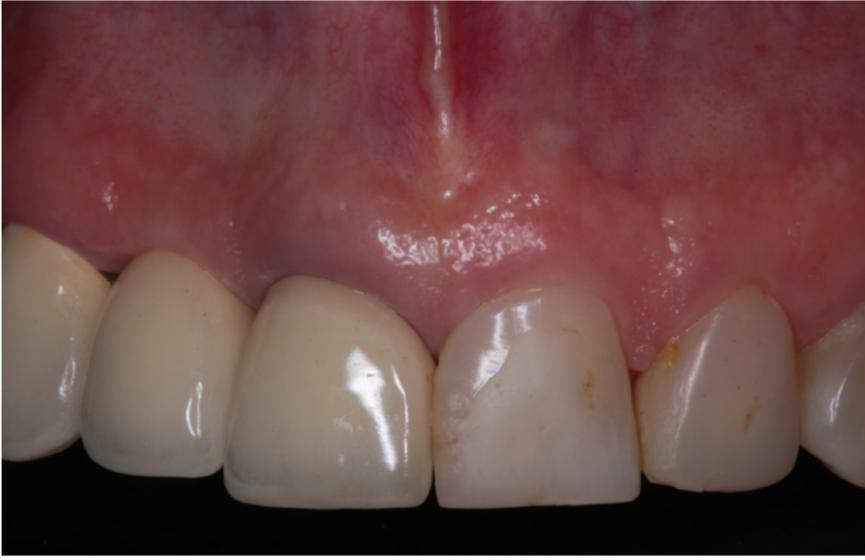
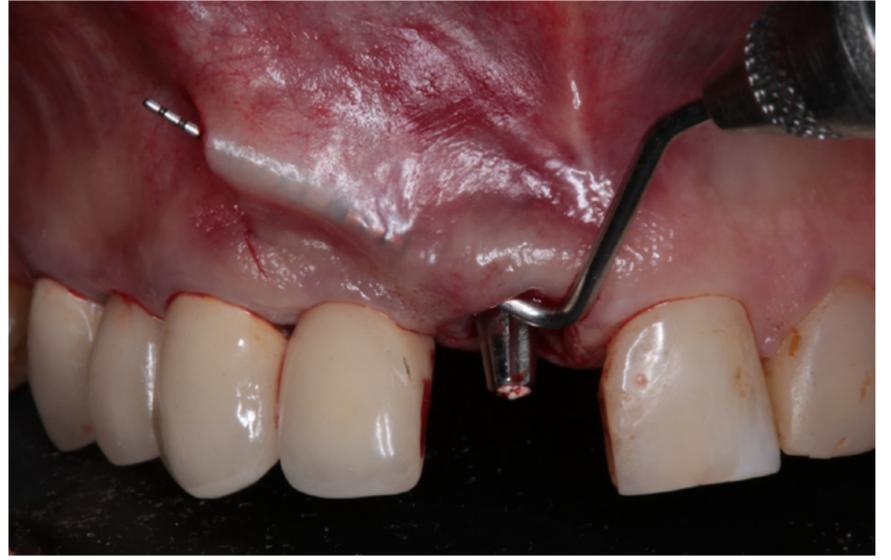
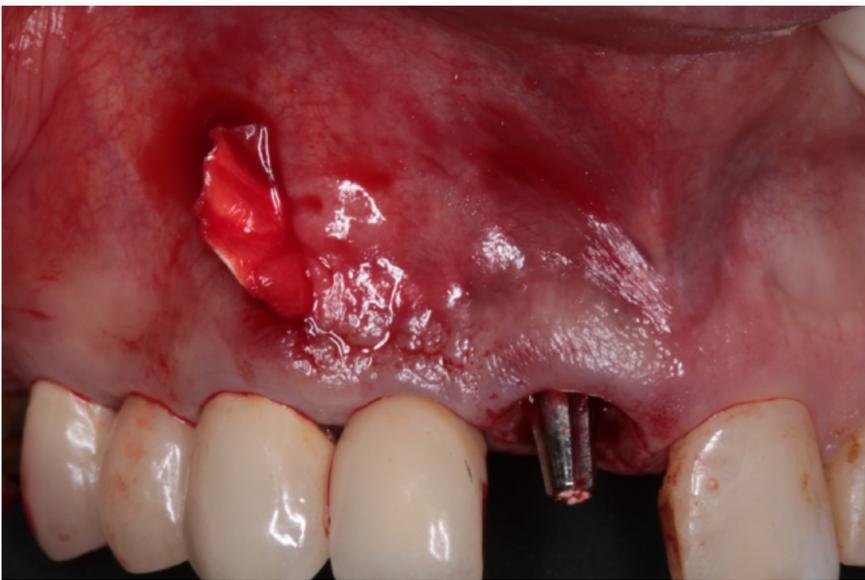
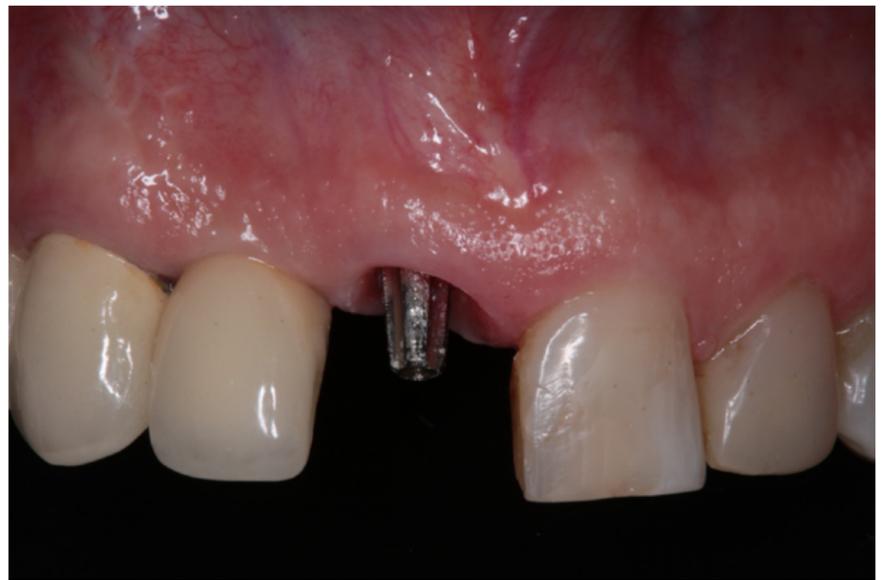
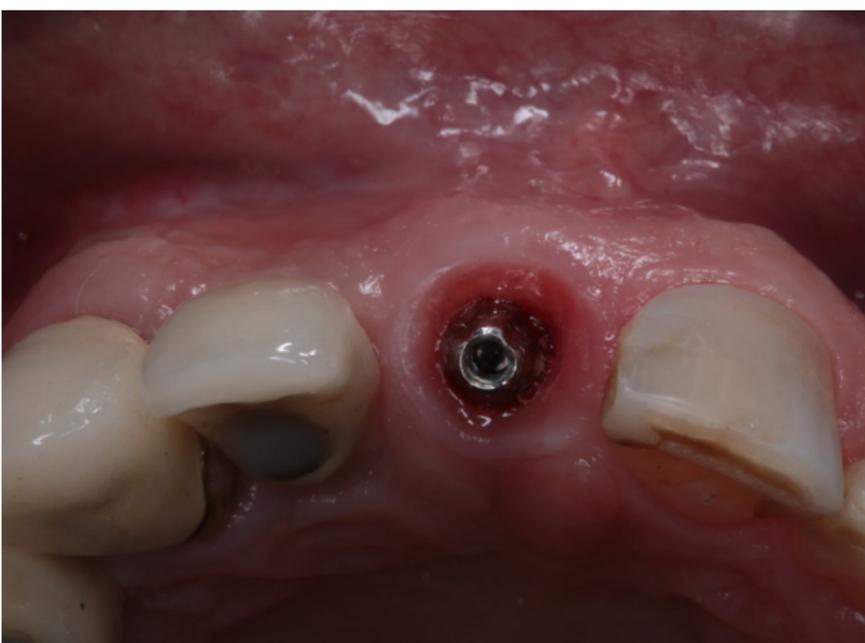
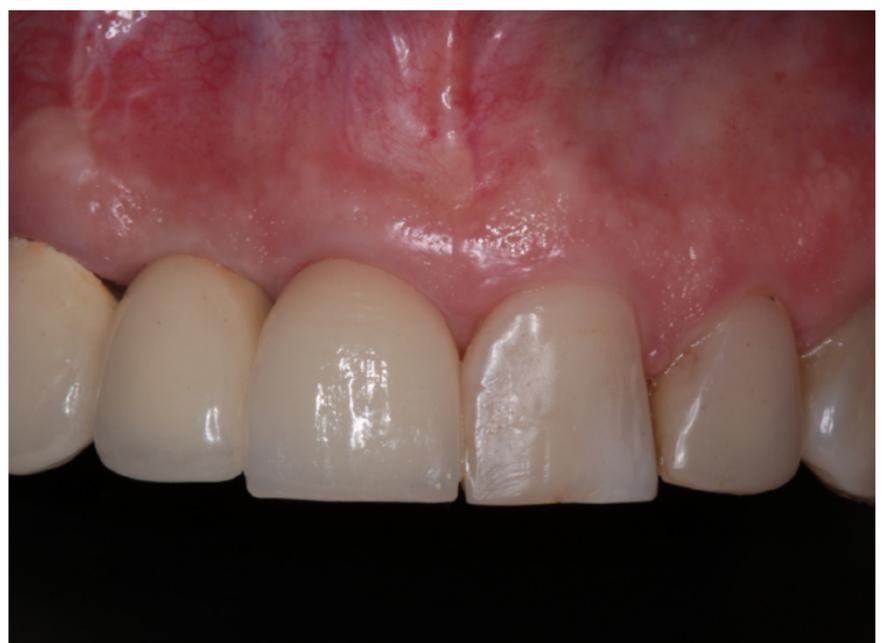
Foi feita uma exodontia do dente 11, devido a um problema na raiz e instalado um implante imediato Ankylos com pilar Standard. Foi criado um espaço para inserir um OSSIX Volumax na vestibular substituindo o conjuntivo e o gap foi preenchido com OSSIX Bone. Fotografias de pós operatório de 10 meses.

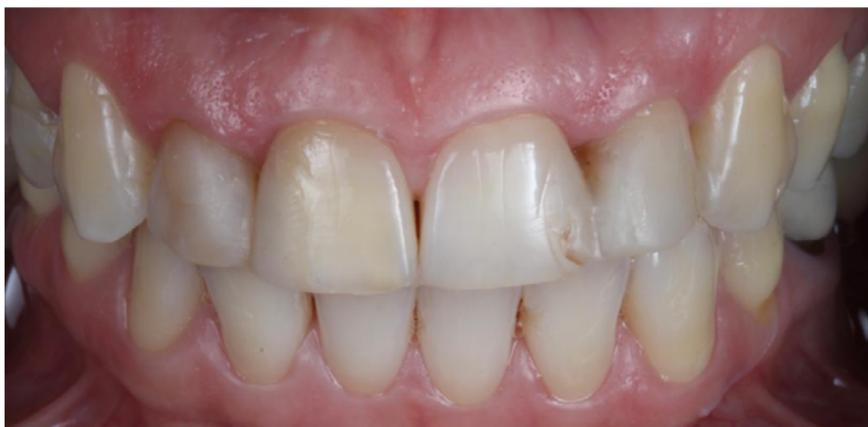
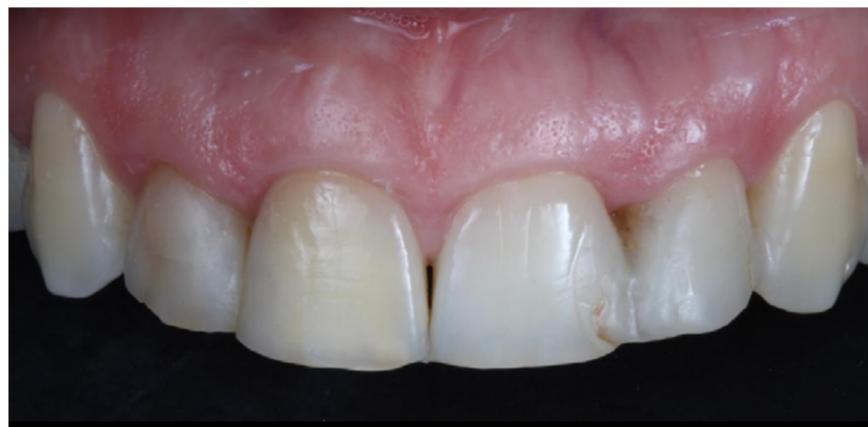
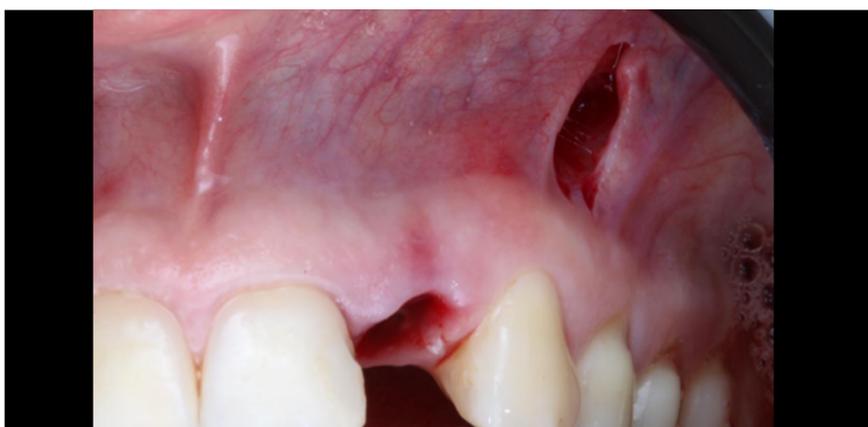
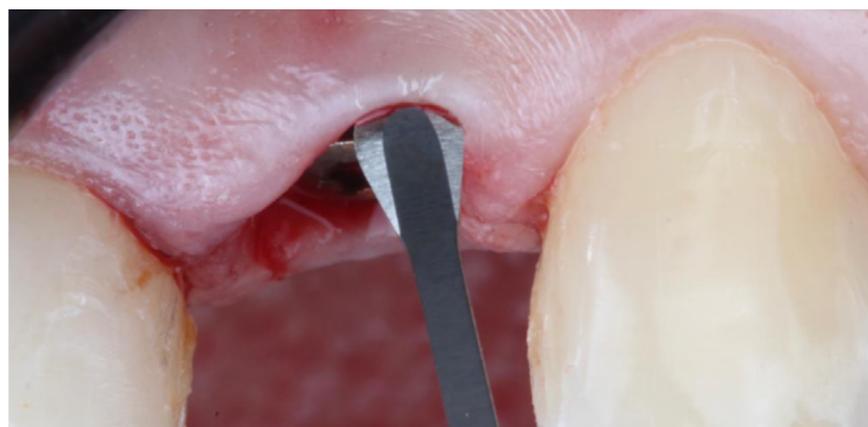
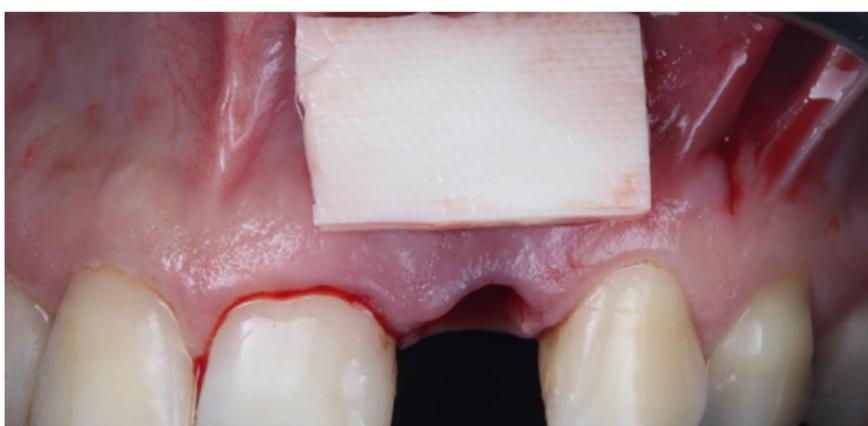
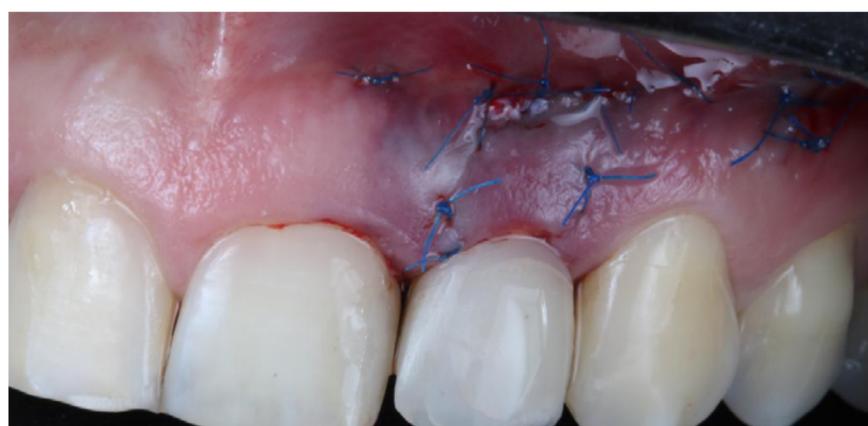
Paciente veio ao consultório com fratura no elemento 22. Foi realizado a extração do dente e instalação do implante imediato e colocado o OSSIX Bone no gap e OSSIX Volumax e enxerto de conjuntivo.

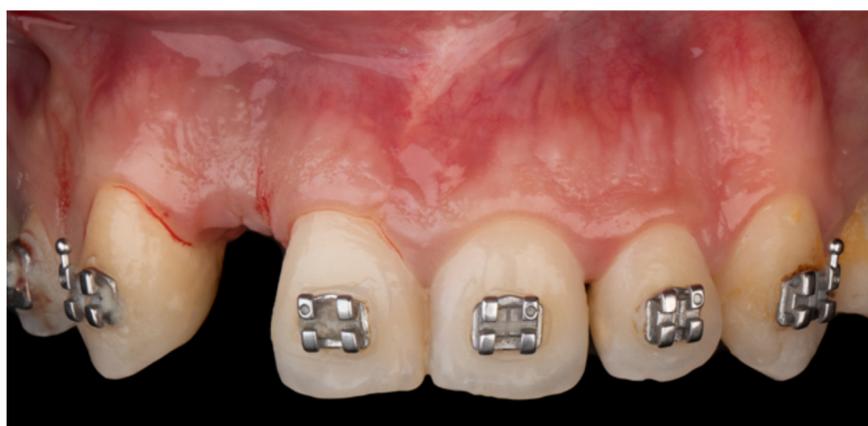
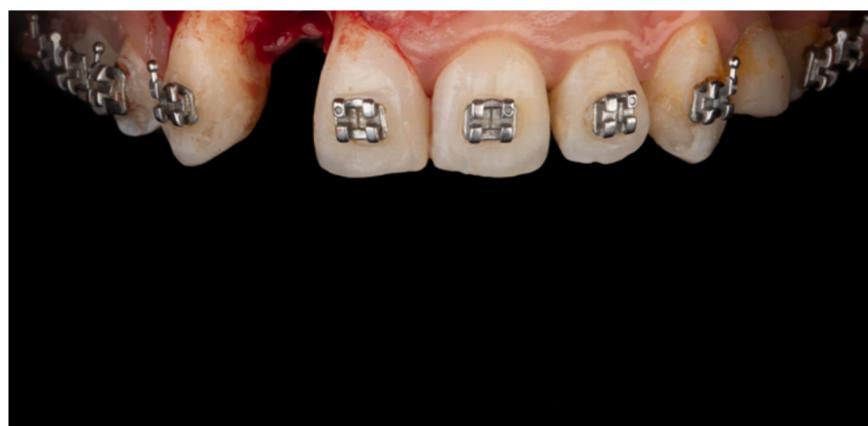
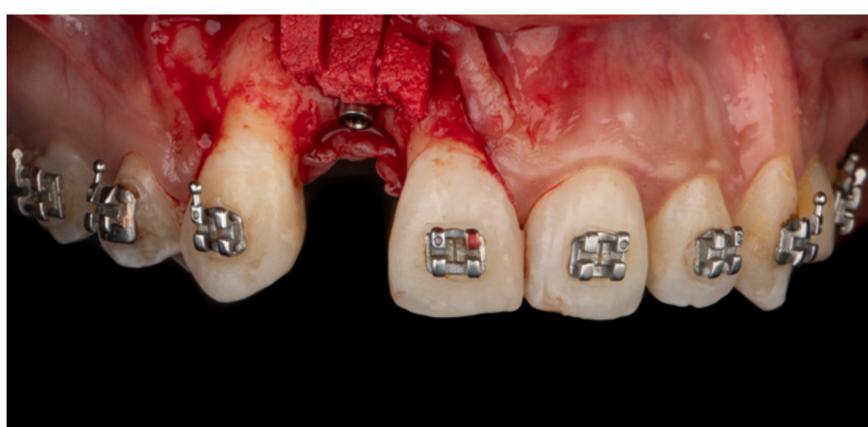
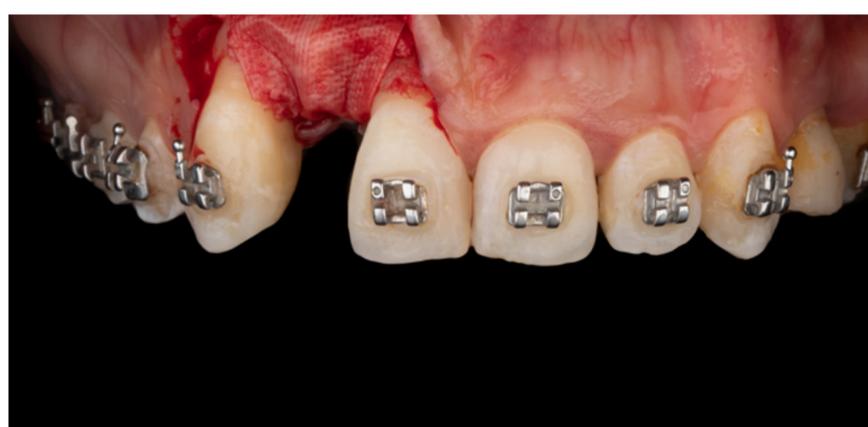
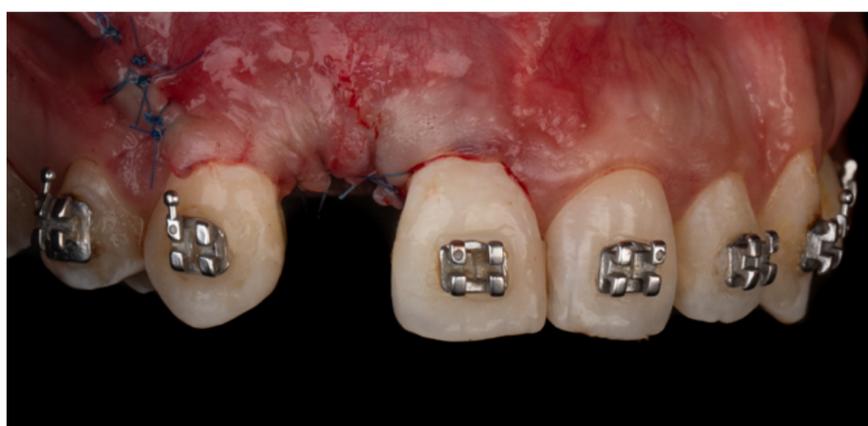
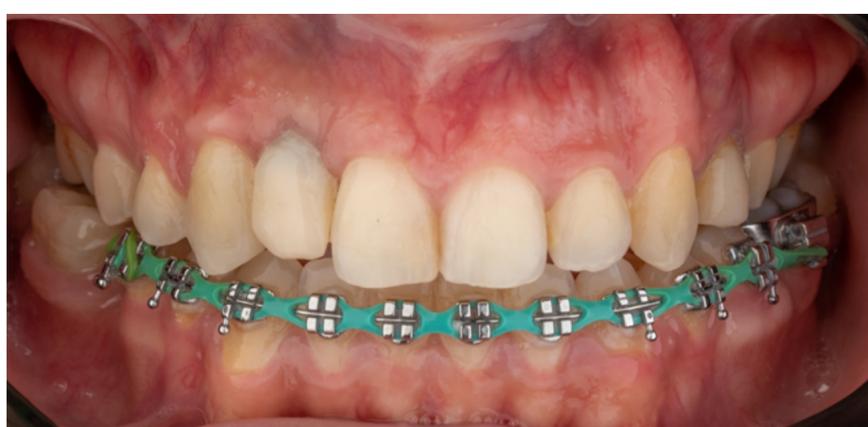
Paciente com perda do elemento dentário 12. Ao exame tomográfico foi optado por instalação de implante dentário com osseodensificação, onde no momento da instalação do implante a tabua óssea vestibular foi perdida. Realizada reconstrução óssea com OSSIX Bone e OSSIX Plus. Após 9 meses de pós-operatório foi realizado nova tomografia computadorizada onde observou formação óssea na porção vestibular. Atualmente paciente se encontra em fase de provisório.
